**MESSA IN SICUREZZA E RIFUNZIONALIZZAZIONE DELLA
STRADA DI COLLEGAMENTO CENTRO ABITATO - FRAZIONE
PECORINI A MARE - FILICUDI (ME)**

Patto per il SUD-ME_17821 Lipari - Filicudi - Codice Caronte SI_1_17821 - CUP J69D16002060001

PROGETTO ESECUTIVO

**Relazioni tecniche e relazioni specialistiche
Relazione geotecnica**

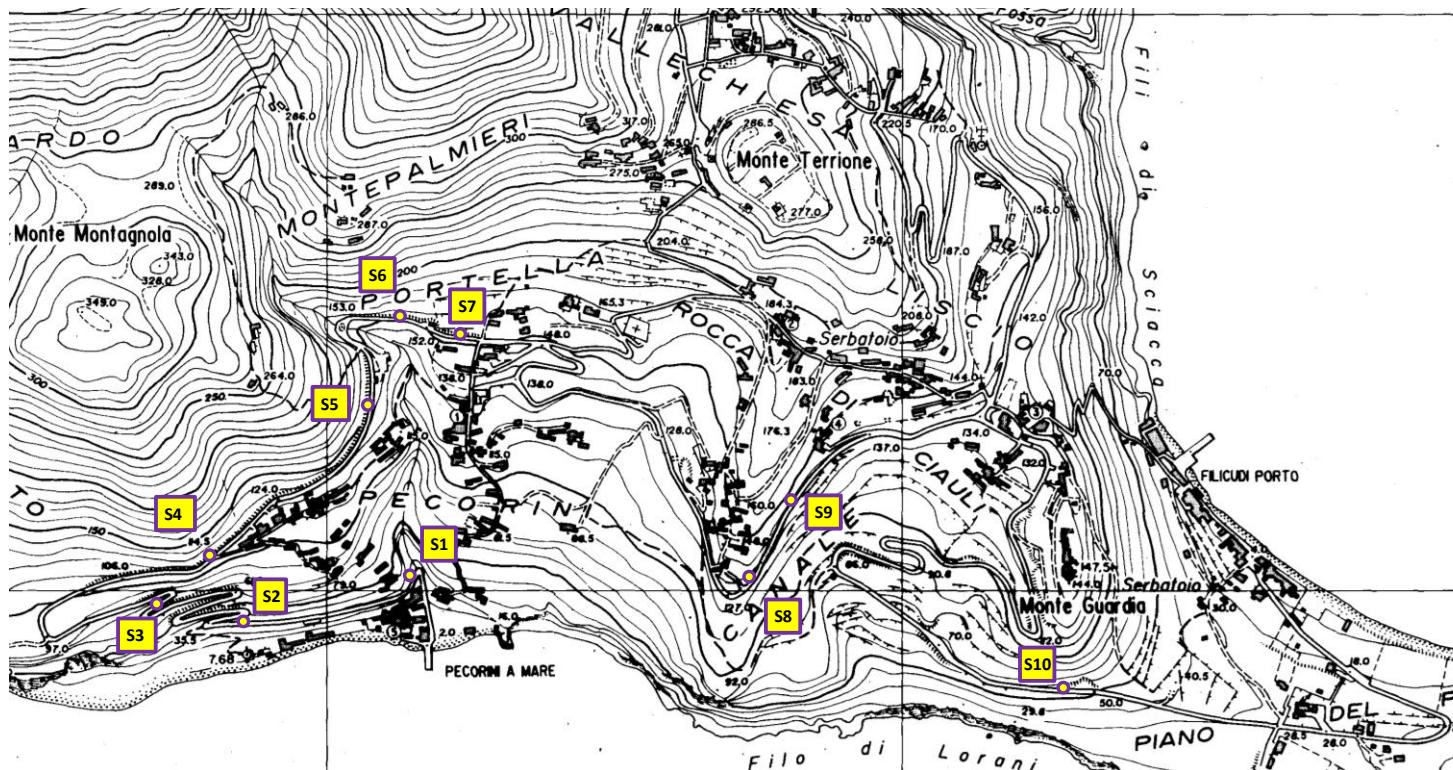
Figura 1 - Posizione dei sondaggi corti eseguiti con carotatrice leggera ad alimentazione elettrica

Gli ammassi contigui al tracciato, nella rispettiva parte corticale, sono stati interessati da 10 sondaggi corti (Figura 1) eseguiti attraverso il sottile strato di pavimentazione stradale prevalentemente ubicati nei tratti di strada a mezzacosta ed in corrispondenza del ciglio carreggiata lato monte. Lo strato di pavimentazione stradale è risultato di spessore variabile fra 5 e 15cm circa. I campioni di roccia prelevati sono risultati a luoghi frammentati o alternati a detriti.

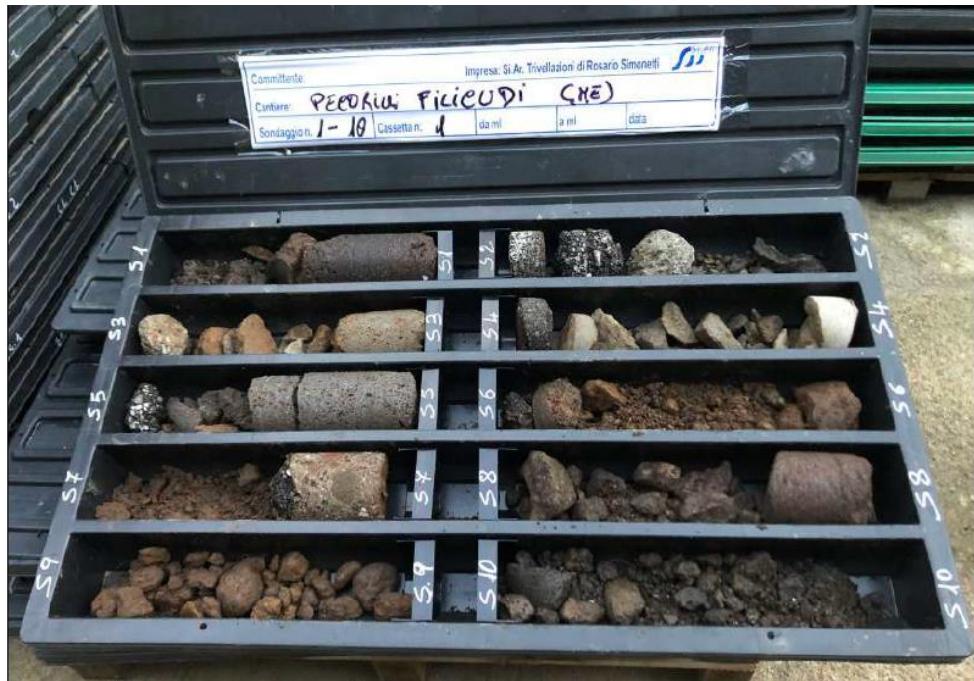
Figura 2 - Carote prelevate nel corso dei sondaggi

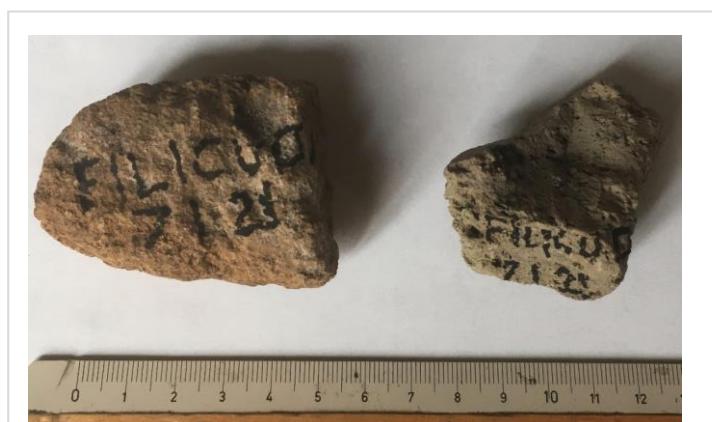
Ad esempio, alcuni campionamenti effettuati nel sopralluogo del 7 gennaio 2021 hanno compreso frammenti di roccia dal versante sud del rilievo La Montagnola, nella scarpata contigua alla strada, ed uno di questi è costituito di pomice (Figura 3 a destra), mentre un altro, che è di aspetto più compatto e non galleggia in acqua come il primo, ha una struttura meno

Figura 3 - Campioni prelevati in situ

densa dei basalti osservati lungo strada ed in sinistra al Vallone dei Pazzi. La presenza di "Piroclastiti Pomiciose" al rilievo La Montagnola è anche menzionata nello studio di Lucchi et al. (2013), di cui si riporta la mappa tematica in Figura 4 e la relativa legenda in Tabella 1.

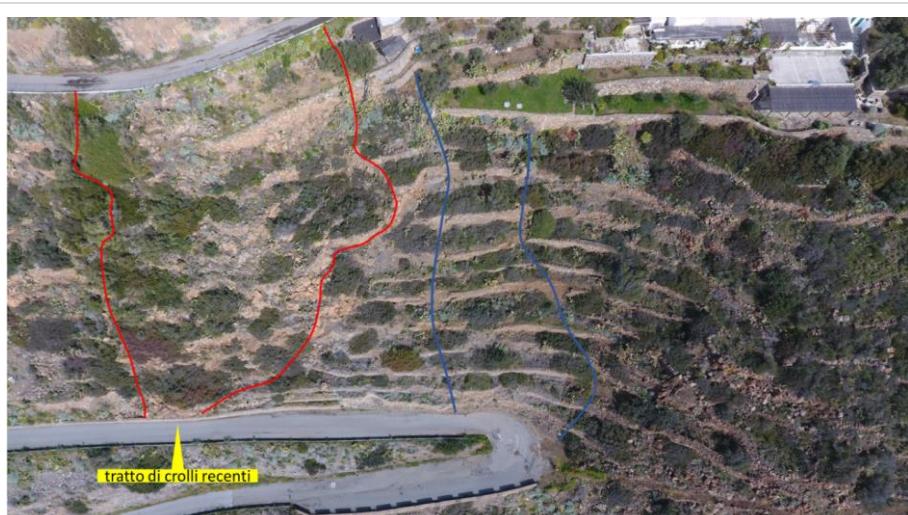
Figura 5 - Percorsi di corrivazione vecchi e nuovi ai piedi del rilevo Montagnola (da foto con drone marzo 2021)

Si deduce, pertanto, da quanto sopra, che le acque incanalate al di fuori dei fossi naturali e corrivanti con elevati picchi di portata sulle contigue pendici piroclastiche parzialmente sature possono elevare fini a valori inaccettabili l'indice di rischio nei confronti dei distacchi e dei crolli improvvisi. In proposito resta invero da osservare che la millenaria soluzione dei terrazzamenti, facilitatrice di una corrivazione non concentrata, rappresenta invero una ottimale sistemazione per la conservazione del suolo nell'isola.

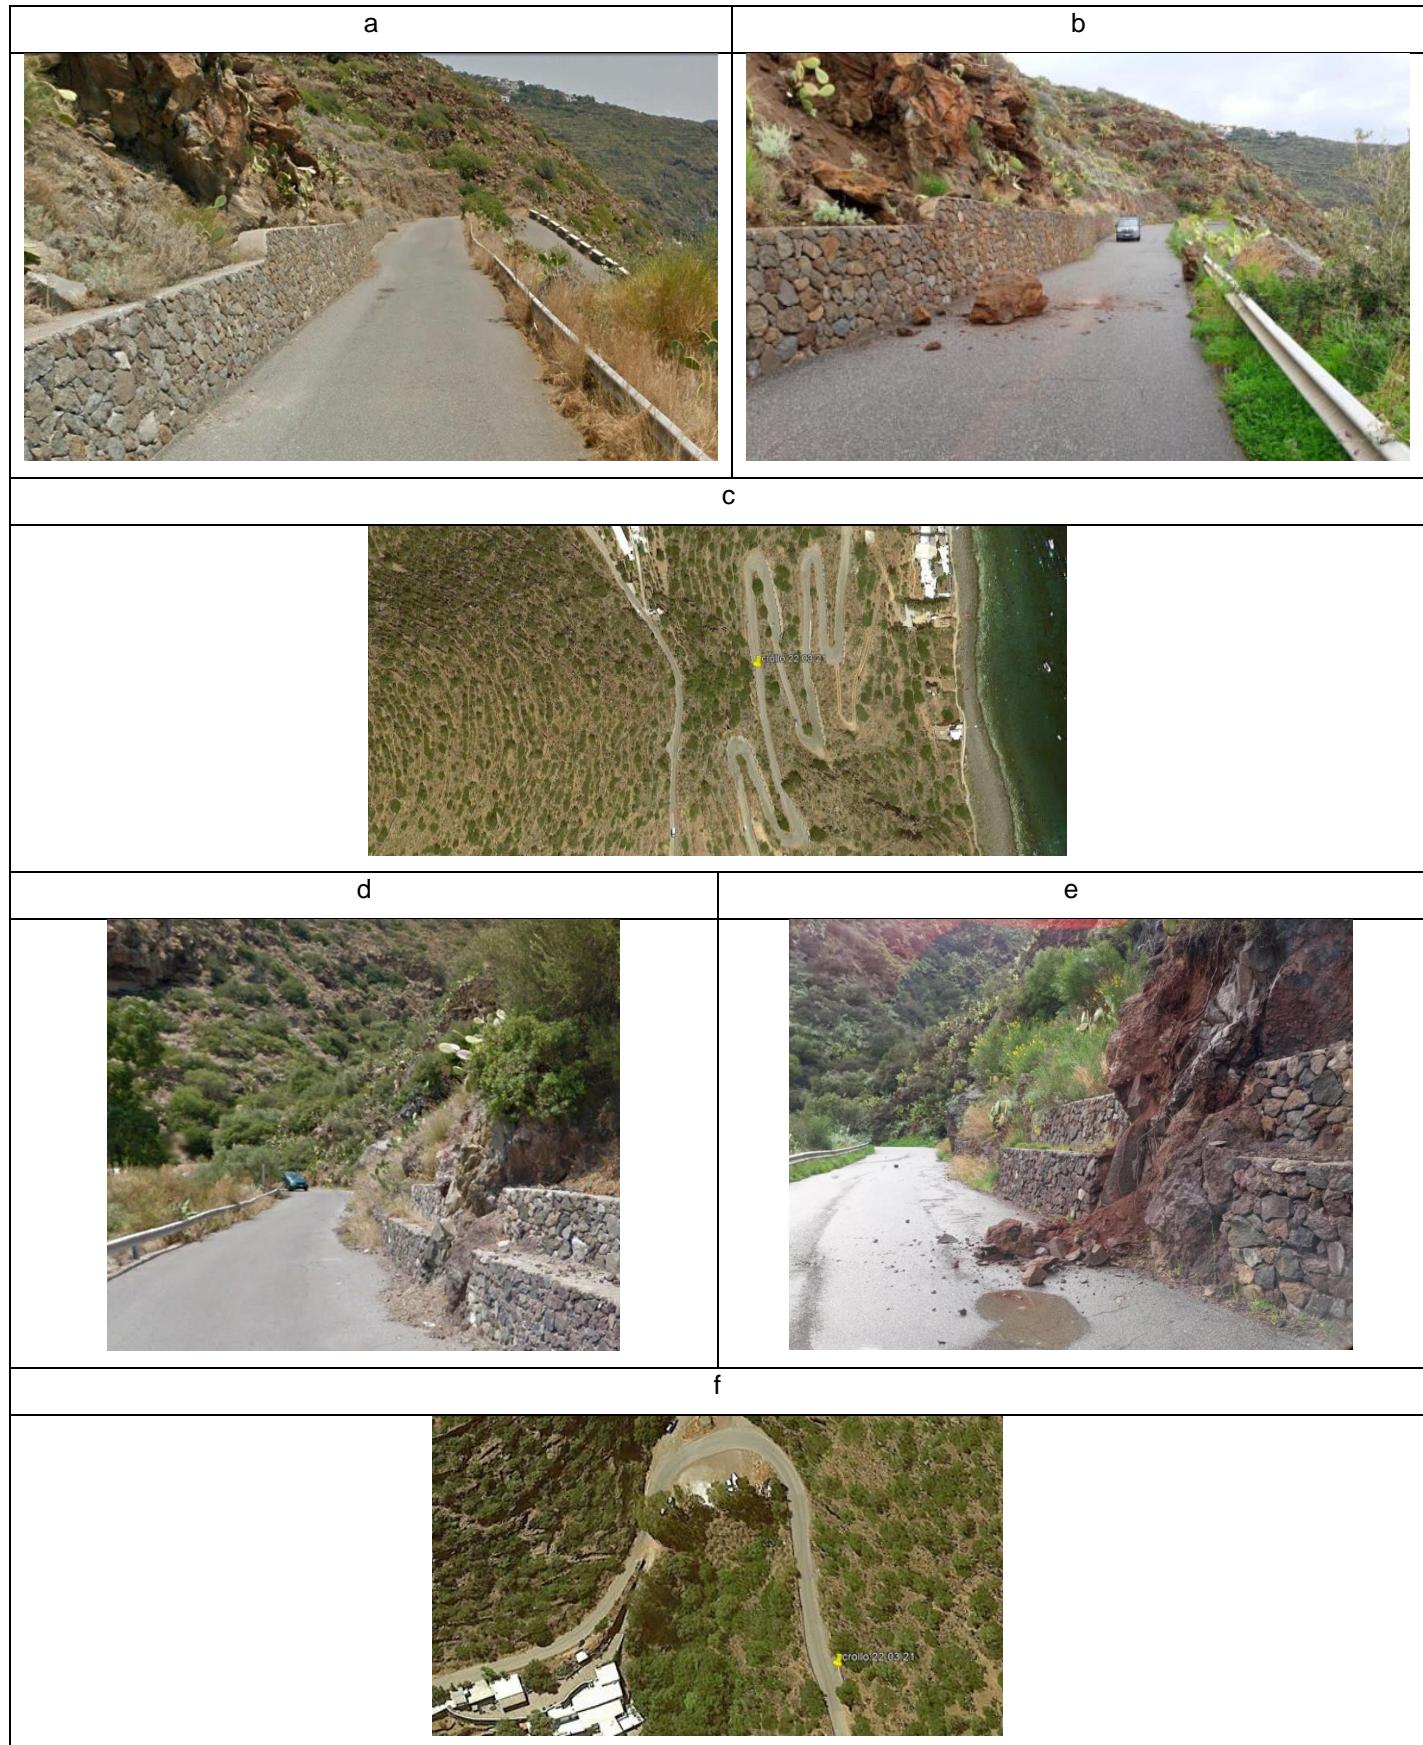
Figura 6 - Località pendici Montagnola: a) immagine da Google Earth luglio 2015; b) fotografia in situ il 22 marzo 2021 dopo le piogge del 18-19 marzo 2021; c) ubicazione del sito. Località Portella in sinistra Vaddunazzo: d) immagine da Google Earth gennaio 2019; e) fotografia in situ il 22 marzo 2021 dopo le piogge del 18-19 marzo 2021; f) ubicazione del sito

Gli stessi eventi alluvionali del marzo 2021 hanno provocato invece solo limitati scoscendimenti nei 4km di strada precedenti il tratto finale di 3km fra il Vaddunazzo e Pecorini Mare, segnatamente in tratti meno insidiosi, ancorché in condizioni di evidente necessità di sottomurazione o comunque di consolidamento.

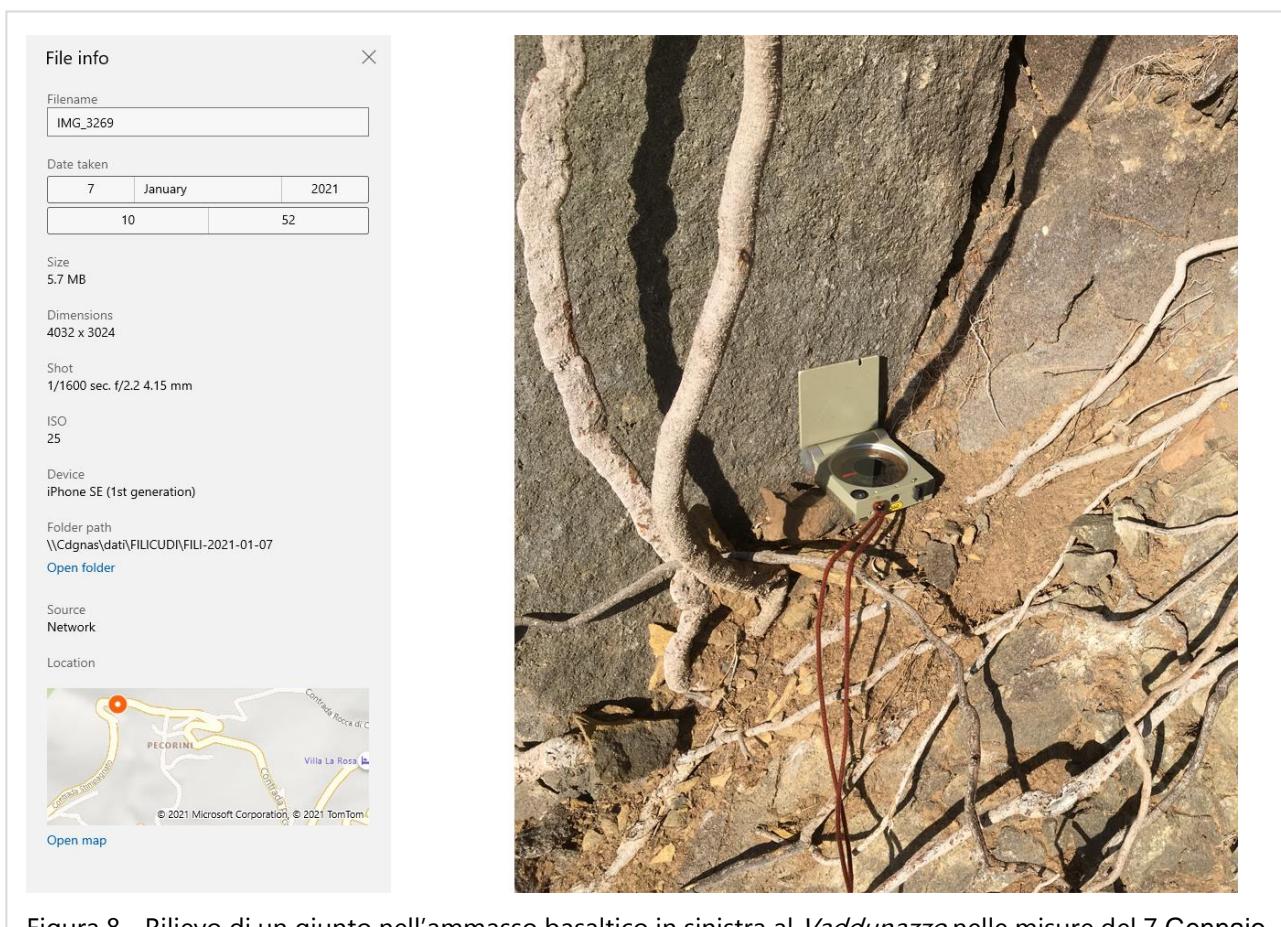
Figura 8 - Rilievo di un giunto nell'ammasso basaltico in sinistra al Vaddunazzo nelle misure del 7 Gennaio

I rilievi sono stati compiuti nei giorni 6, 7 ed 8 gennaio e nei giorni 18, 19 e 20 marzo del 2021. Il diagramma di sintesi di tutte le misure eseguite si riporta in Figura 9. In linea generale si possono distinguere due grandi famiglie di discontinuità. La prima comprende giunti piani sub-verticali di persistenza metrica ed angolo di immersione $\alpha=80^\circ\text{-}90^\circ$ e direzione di immersione $\beta=250^\circ\text{-}45^\circ$, e cioè NordOvest-NordEst, e giunti piani di simile persistenza con angolo di immersione $\alpha=20^\circ\text{-}80^\circ$ e direzione di immersione $\beta=70^\circ\text{-}250^\circ$, e cioè NordEst-SudOvest e cioè non favorevoli specialmente per il versante sud orientale del rilievo La Montagnola, dove la strada discende a mezzacosta fra le quote 155 e 105 m s.l.m.

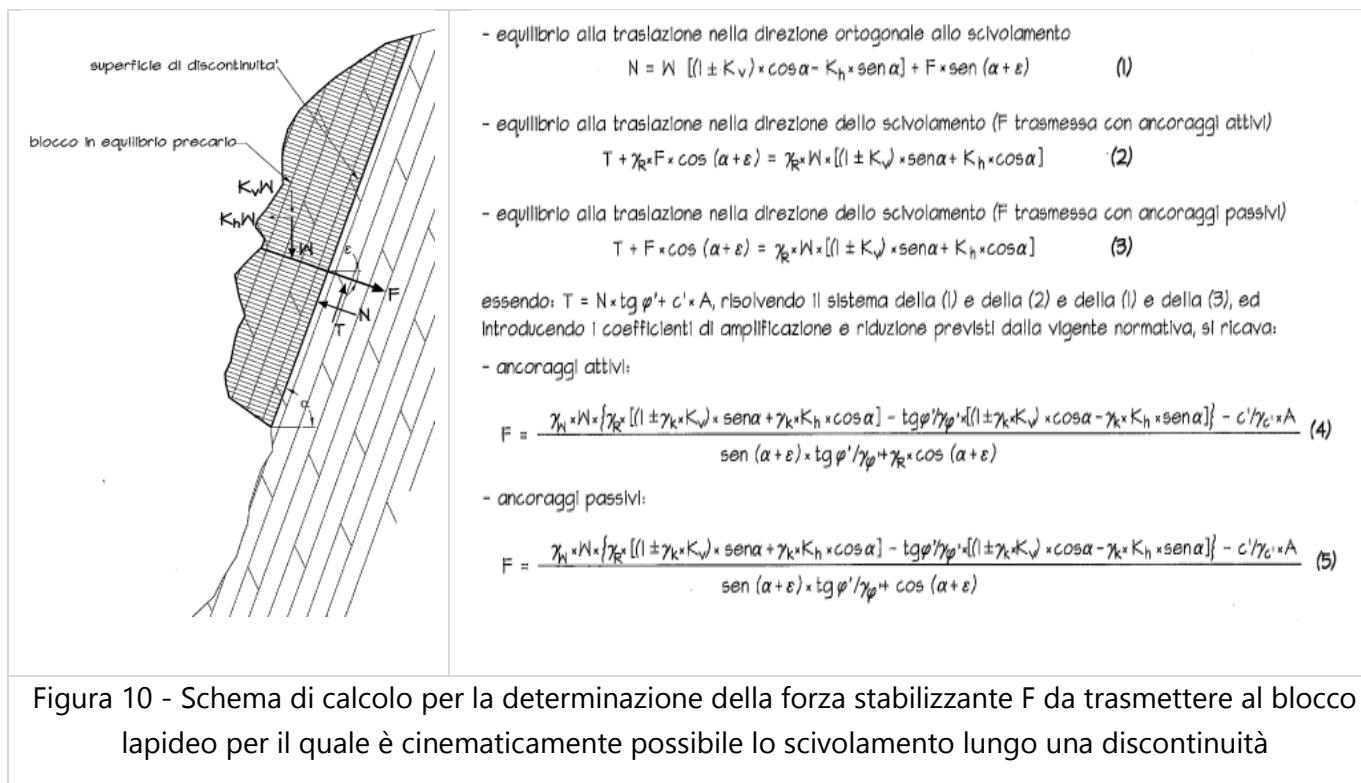
Figura 10 - Schema di calcolo per la determinazione della forza stabilizzante F da trasmettere al blocco lapideo per il quale è cinematicamente possibile lo scivolamento lungo una discontinuità

Nel nostro caso, le ispezioni compiute non hanno individuato in parete blocchi soggetti a ribaltamento (Toppling), pertanto, per la determinazione della forza stabilizzante F da trasferire con l'intervento previsto ai singoli elementi lapidei in equilibrio instabile, si è fatto riferimento allo schema di calcolo ed alla relativa espressione di F rappresentata nella Figura 10.

In particolare, nella fig. 10 è riportato lo schema rappresentativo del meccanismo di rottura per scivolamento lungo una superficie di discontinuità (Planar sliding), caratterizzata da un'inclinazione α . Nella figura sono indicate, altresì, le forze agenti sul blocco roccioso, il significato dei simboli, le equazioni di equilibrio e l'espressione della forza stabilizzante F.

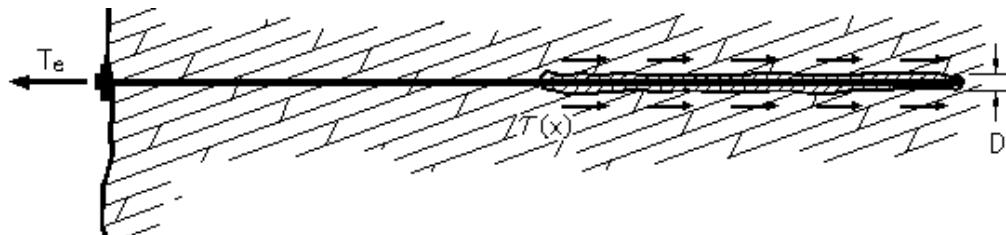
Figura 12 - Meccanismo di rottura per sfilamento nel complesso "bulbo-terreno"

La lunghezza del bulbo viene dimensionata nei riguardi della verifica allo sfilamento del complesso "bulbo-terreno": si impone che le forze di attrito lungo la superficie laterale dell'ancoraggio siano superiori, secondo un coefficiente di sicurezza η , alla forza di tiro a cui è sottoposto l'ancoraggio.

L'espressione a cui si fa riferimento per ancoraggi del tipo *"a bulbo iniettato"* è la seguente (Figura 12):

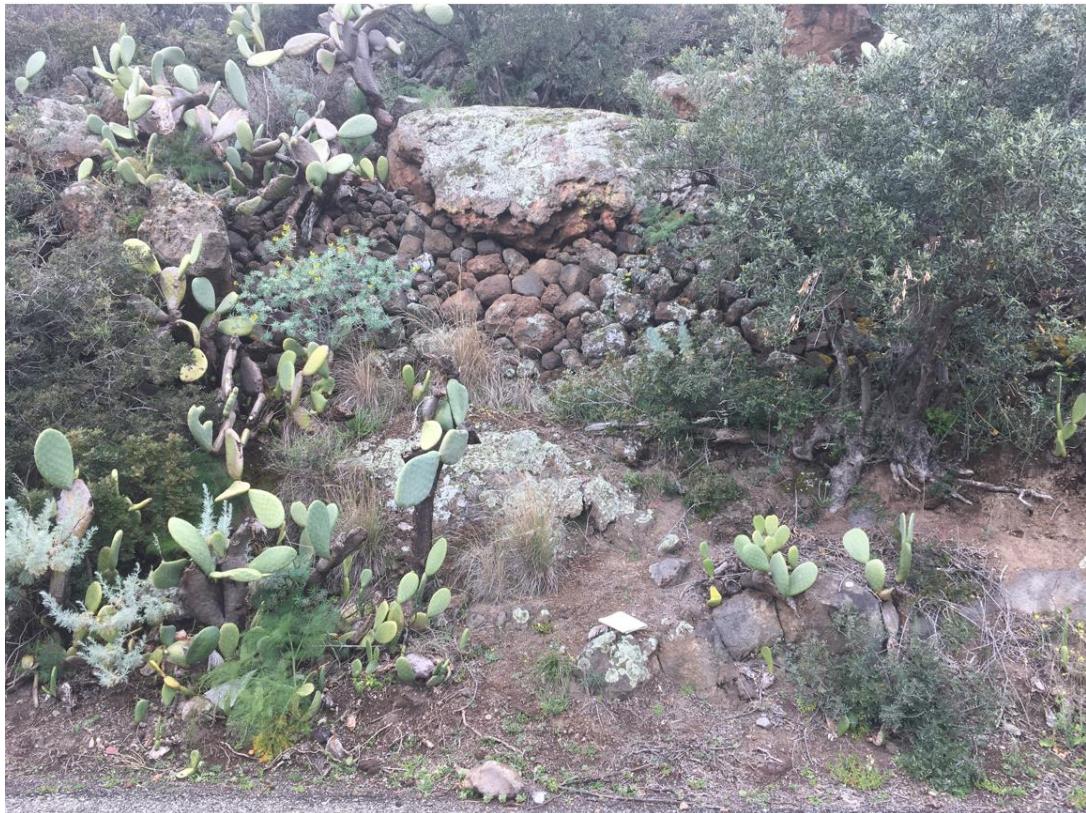
Foto 1 - Esempio di sottomurazione di blocco in località Canale (IMG 4094 del 18 03 2021 11:02)

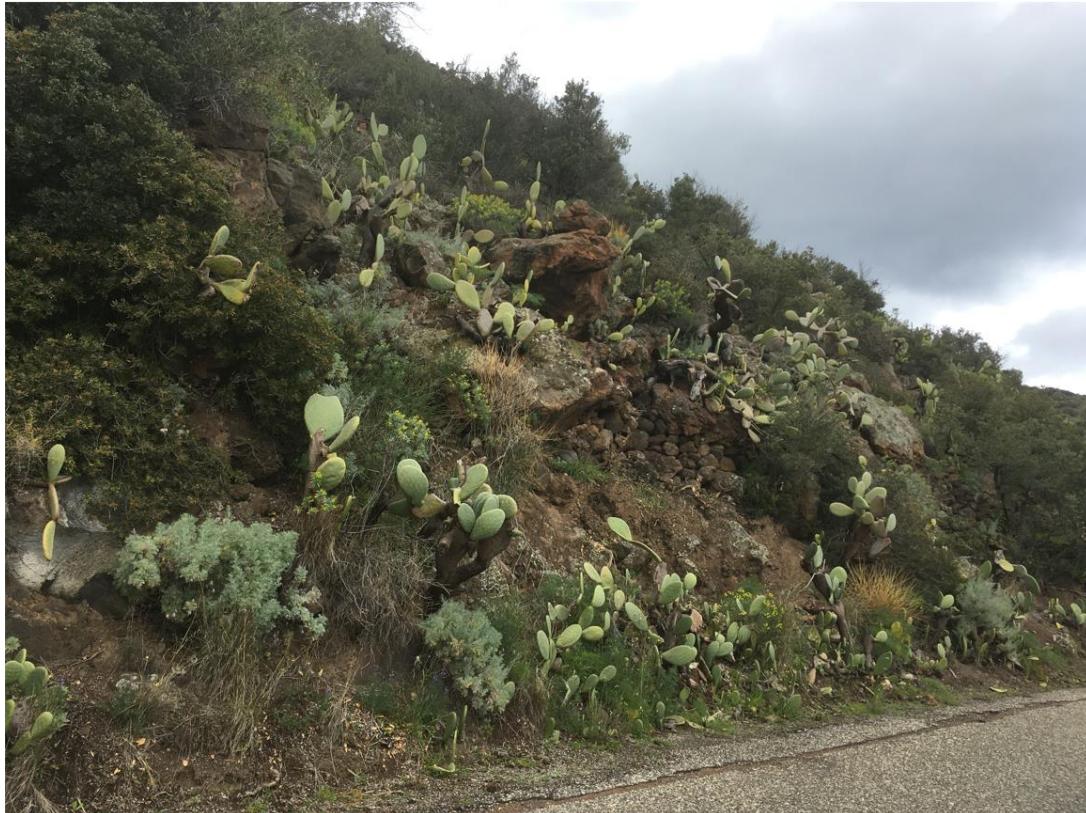
Foto 2 - Necessità di sottomurazioni in località Canale (IMG 4092 del 18 03 2021 11:01)

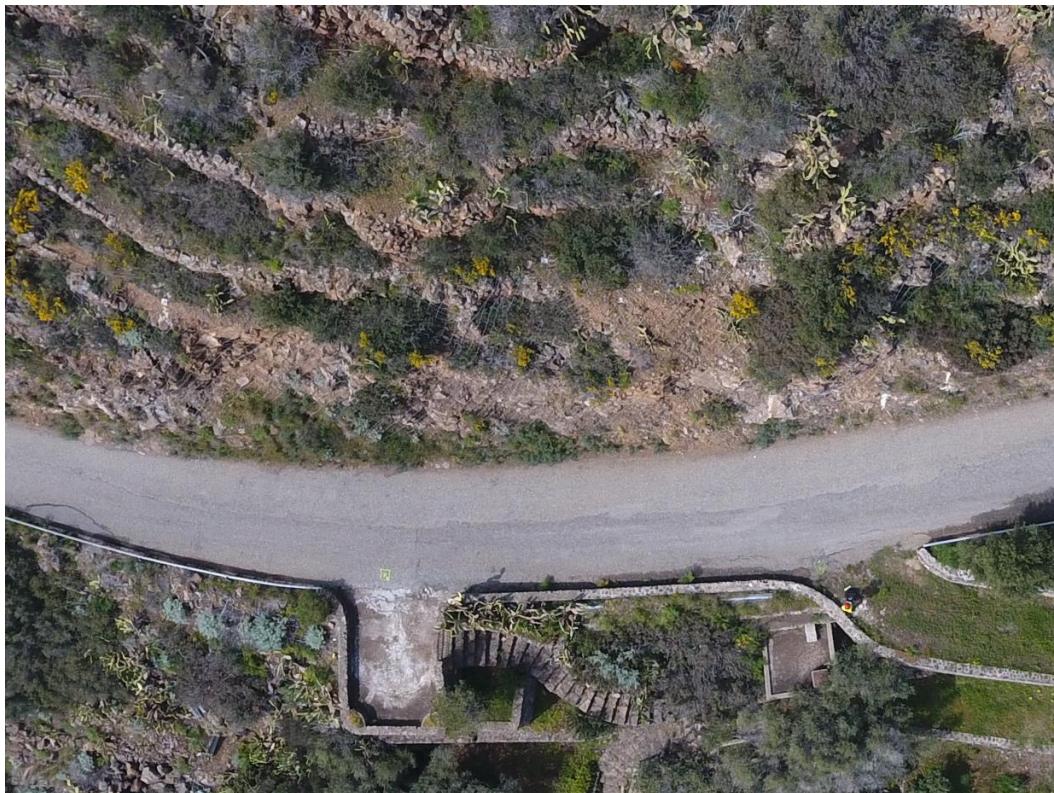
Foto 3 - Ripresa con drone 383 - Semplice rete a difesa strada fra quota 119m slm e quota 113m slm per una lunghezza di 150m con cavo di tenuta superiore disposto 15 m sopra il piano strada con pendio a 45° (superficie $150 \times 15 \times 2^{0.5} = 3200 \text{m}^2$)

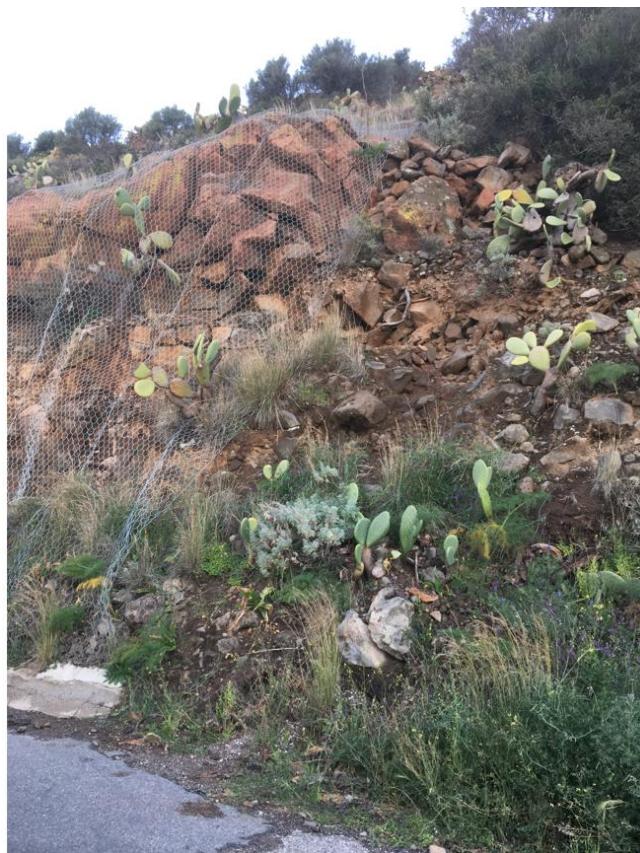
Foto 4 - Inizio rete leggera da rinforzare con funi ed ancoraggi (IMG 4129 del 19 03 2021 06:47)

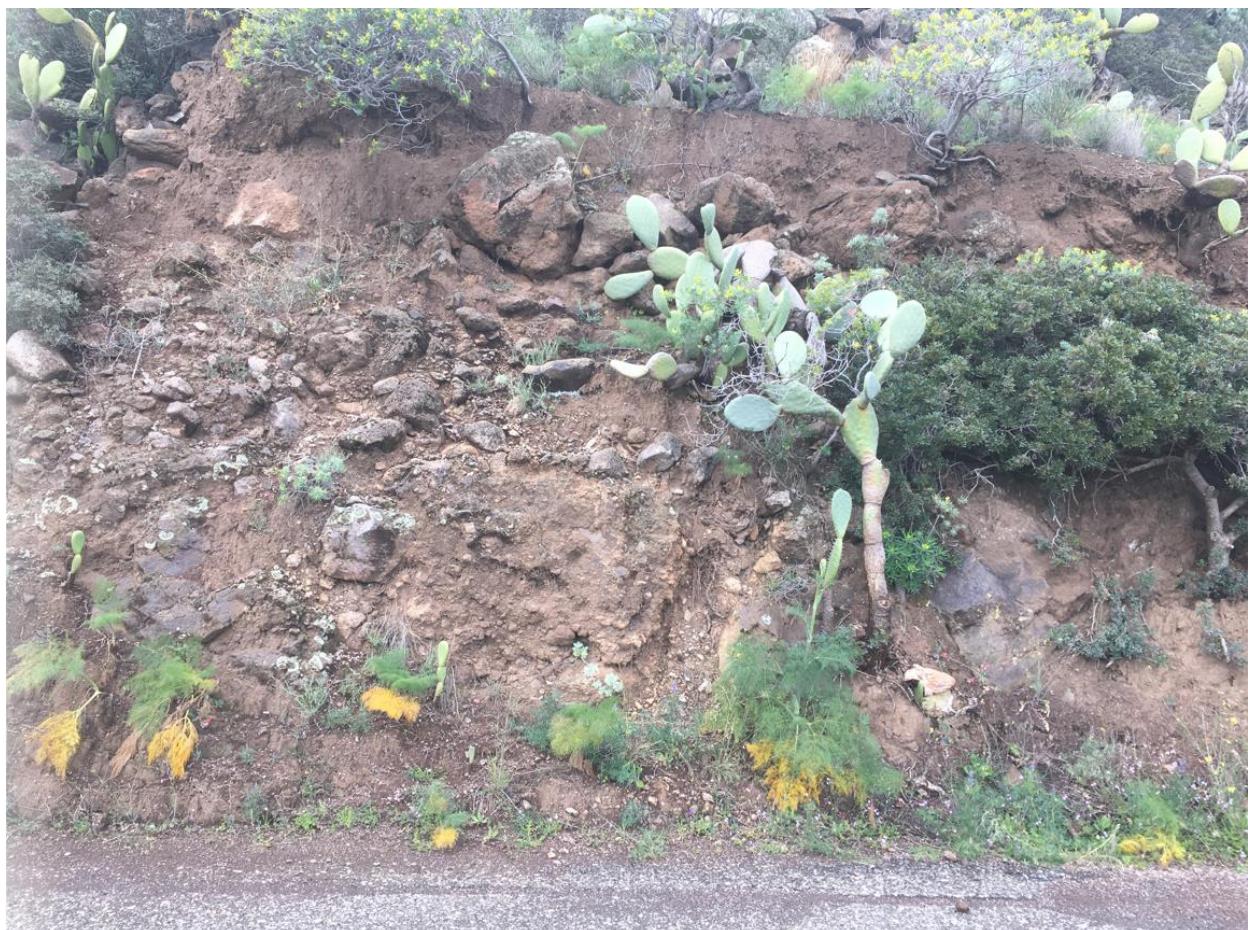
Tratto in località Canale da presidiare con nuova rete leggera da irrobustire con funi ancorate (Foto 43)

Foto 43 - Necessità di rete leggera da irrobustire con funi ancorate, nel tratto ubicato nello stralcio planimetrico sopra riportato (IMG 4088 del 18 03 2021 10:59). INTERVENTO 1 -TIPO B- su 2016m²

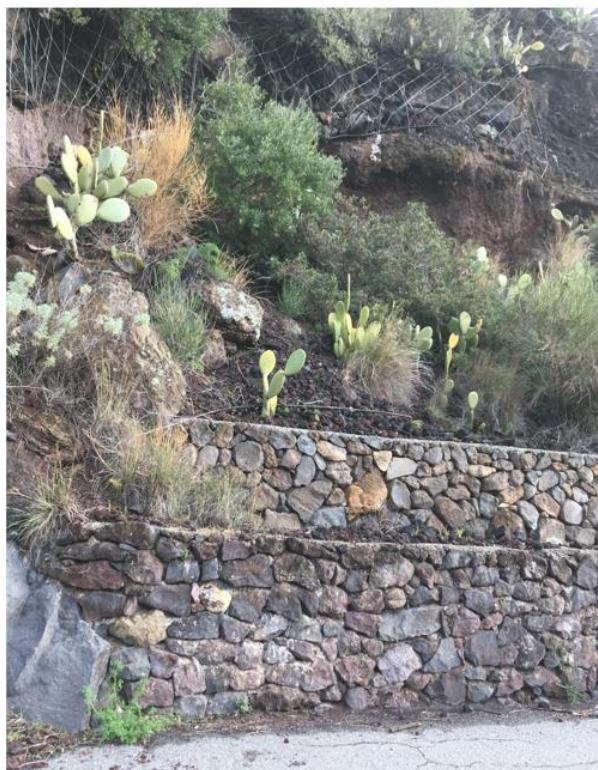
Foto 12 - Mezzeria e zona fine rete a maglia larga di cui sopra, da rinforzare con ancoraggi e necessità di sottomurazione fra bordo inferiore rete e muro di blocchi e malta di cemento (IMG 4157 del 19 03 2021 07:53). INTERVENTO 2 -TIPO B ed E- su 450m²

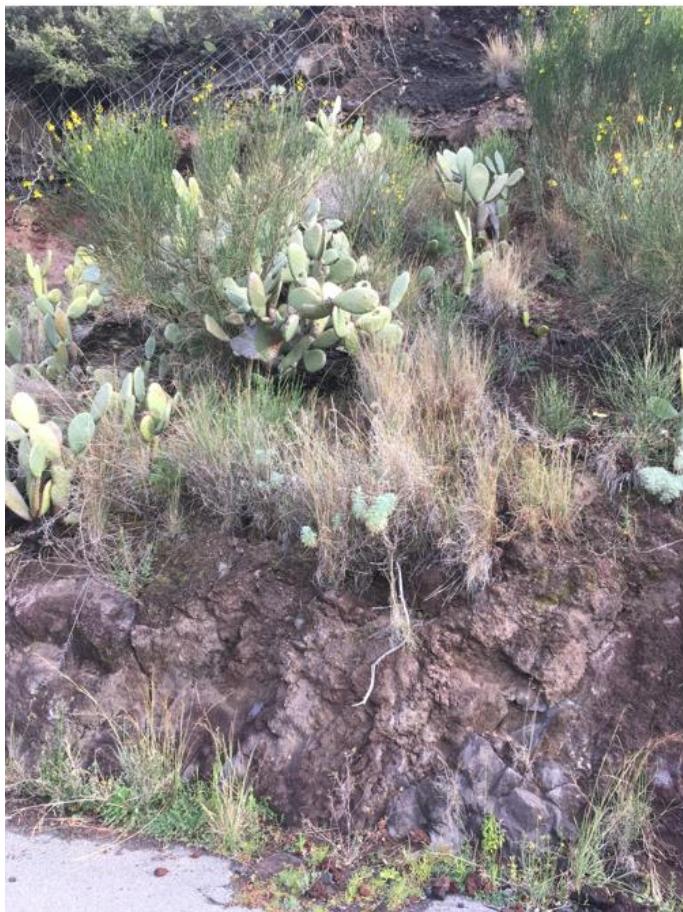
Foto 13 - Fine rete a maglia larga di cui sopra, da rinforzare con ancoraggi (IMG 4158 del 19 03 2021 07:54). INTERVENTO 2 -TIPO B ed E- su 450m²

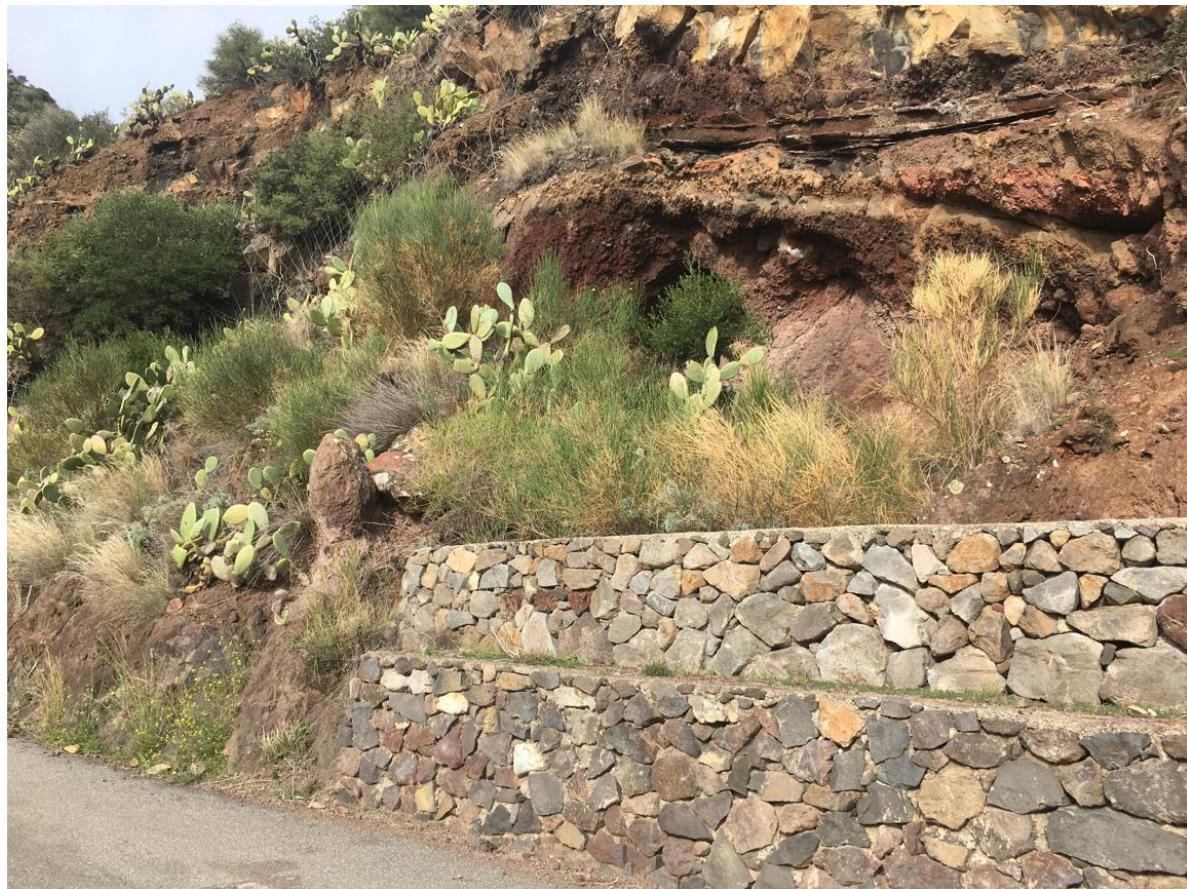
Tratto in sinistra Vaddunazzo a quota strada 153.8m slm da presidiare con estensione muro e sottomurazione (Foto 44 e 45)

Foto 44 - Necessità di sottomurazione e prolungamento muro di blocchi e calcestruzzo, nel tratto ubicato nello stralcio sopra riportato (IMG 3033 del 11 01 2021 11:12). INTERVENTO 2 -TIPO B ed E- su 450m2

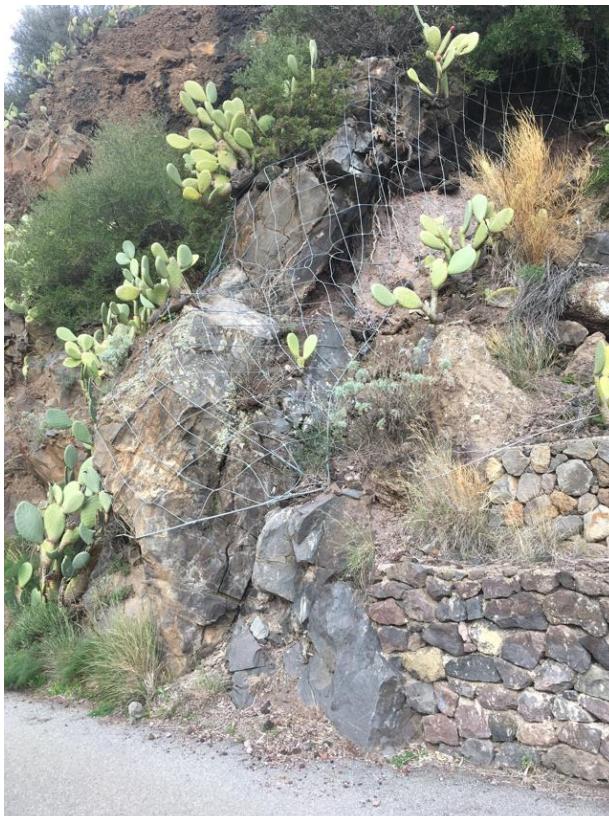
Foto 45 - Pannelli di funi tirantati al limite ovest (lato Vaddunazzo) del tratto ubicato nello stralcio sopra riportato (IMG 3034 del 11 01 2021 11:12)

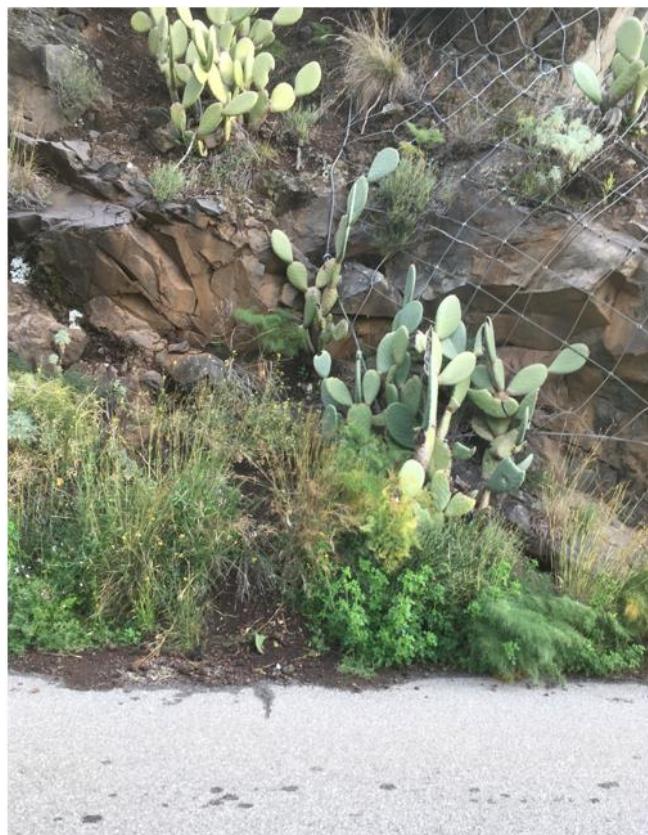
Foto 11 - Fine rete a maglia larga, ubicata nello stralcio planimetrico sopra riportato, da rinforzare con ancoraggi (IMG 4156 del 19 03 2021 07:53). INTERVENTO 3 -TIPO D- su 750m²

Rete a maglia larga, da rinforzare con ancoraggi e necessità di sottomurazione fra bordo inferiore rete e muro di blocchi e malta di cemento nella parte finale (Foto 11, 12 e 13)

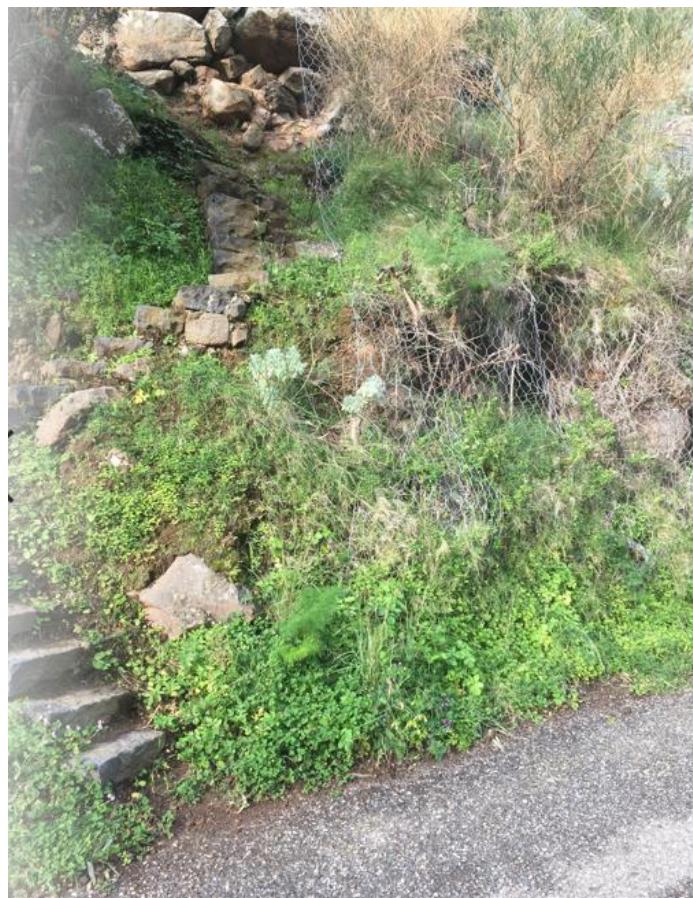
Foto 9 - Inizio rete leggera, ubicata nello stralcio planimetrico sopra riportato, da rinforzare con funi ed ancoraggi (IMG 4154 del 19 03 2021 07:46). INTERVENTO 4 -TIPO C- su 600m²

Rete esagonale leggera da rinforzare con funi o pannelli (Foto 9 e 10)

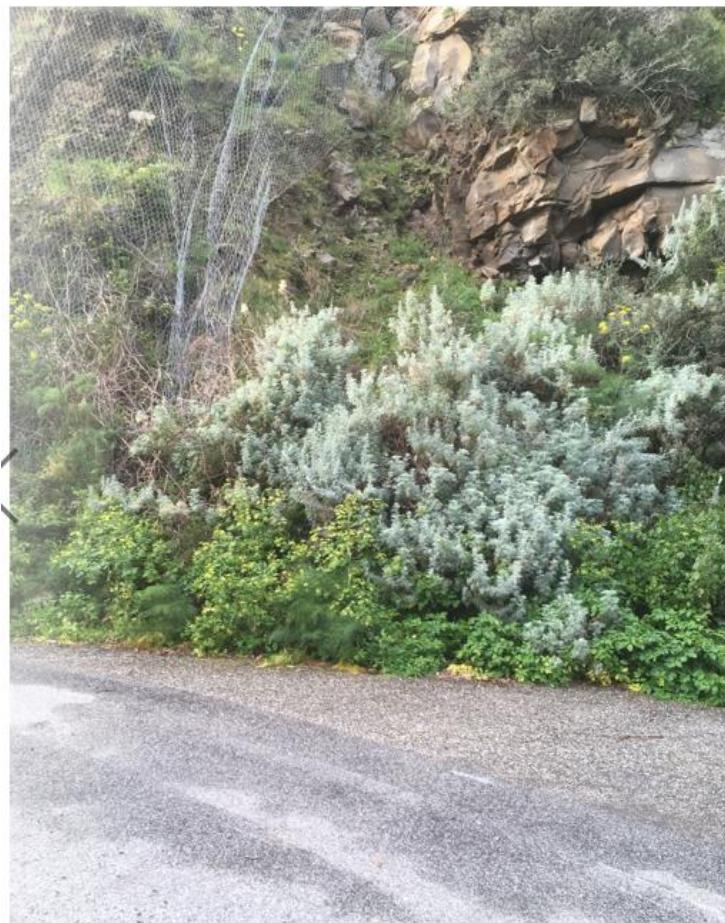
Foto 10 - Fine rete leggera, da rinforzare con ancoraggi (IMG 4155 del 19 03 2021 07:47). INTERVENTO 4 -TIPO C- su 600m²

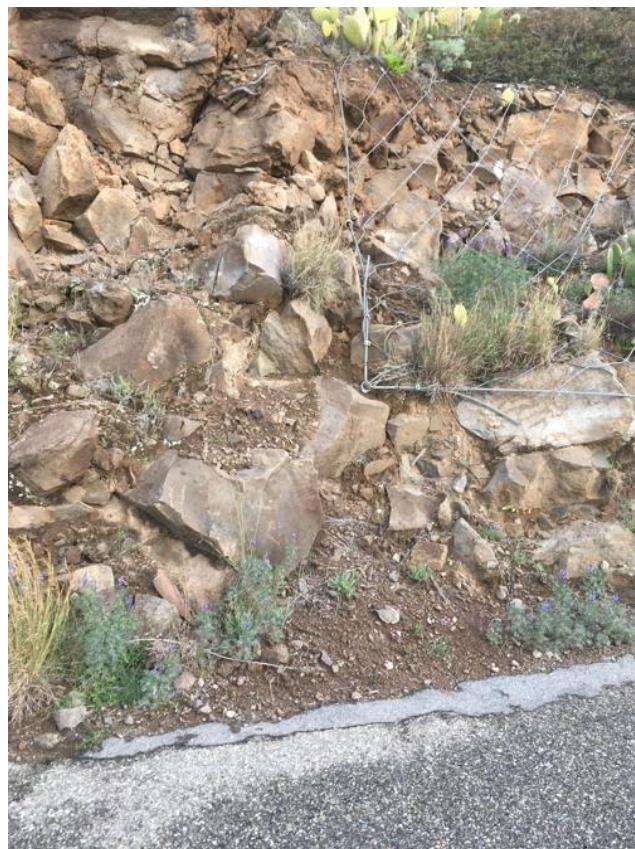
Foto 7 - Inizio rete a maglia larga ubicata ed ubicata nello stralcio planimetrico sopra riportato, da rinforzare con ancoraggi (IMG 4152 del 19 03 2021 07:38). INTERVENTO 5 -TIPO D- su 2600m²

Rete a maglia larga da rinforzare con ancoraggi (Foto 7 e 8)

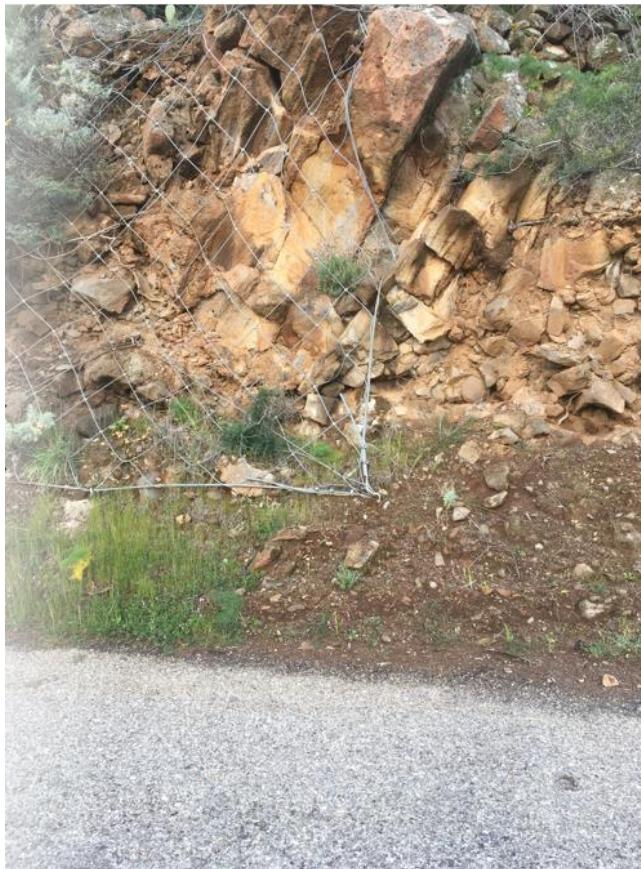
Foto 8 - Fine rete a maglia larga di cui sopra, da rinforzare con ancoraggi (IMG 4153 del 19 03 2021 07:40). INTERVENTO 5 -TIPO D- su 2600m²

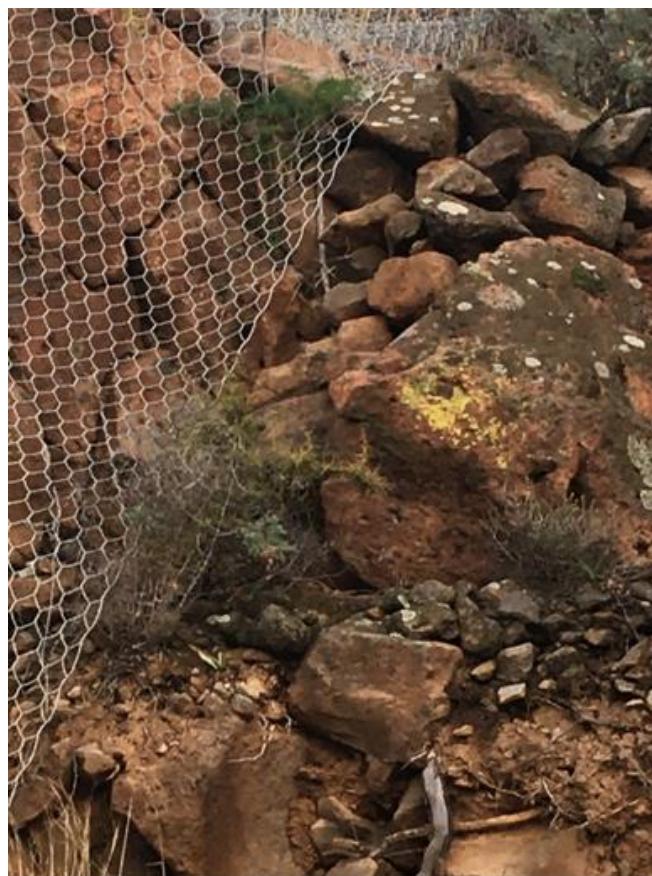
Foto 5 - Particolare inizio di rete nella foto precedente ed ubicata nello stralcio planimetrico sopra riportato, da rinforzare con funi e ancoraggi (IMG 4130 del 19 03 2021 06:47). INTERVENTO 6 -TIPO C- su 2250m²

Rete esagonale leggera da rinforzare con funi o pannelli (Foto 5 e 6)

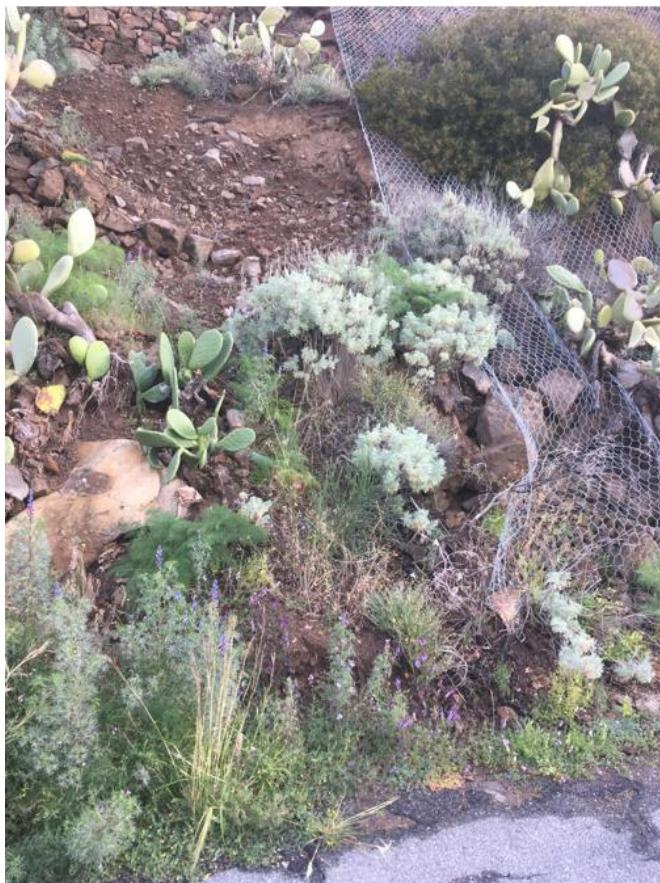
Foto 6 - Fine rete di cui sopra, da rinforzare con funi ed ancoraggi (IMG 4142 del 19 03 2021 07:03)

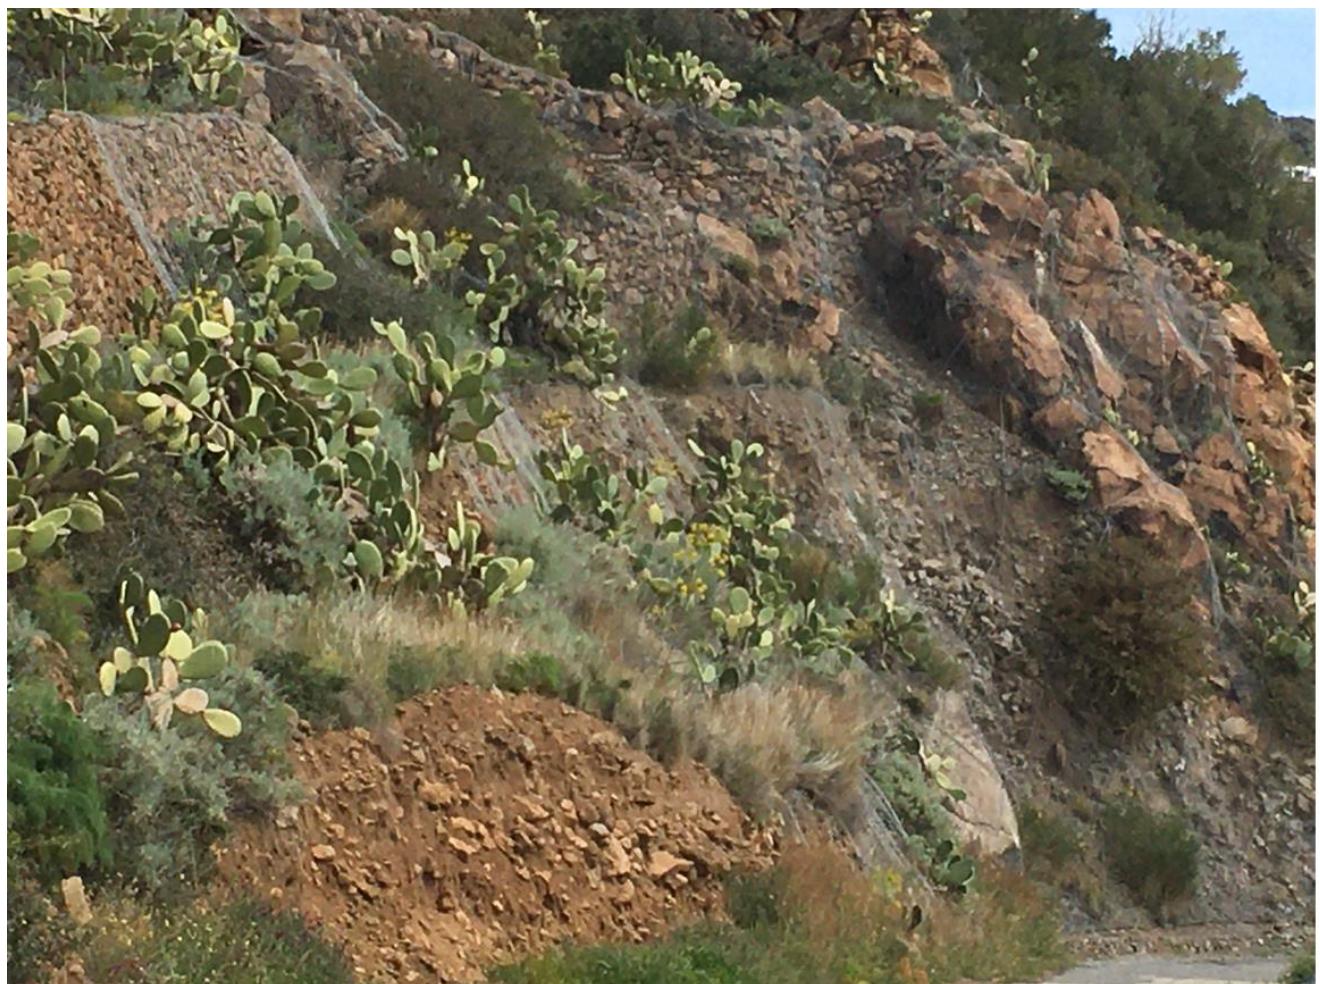
Rete leggera, da rinforzare con funi ed ancoraggi nel settore sinistro e già rinforzata con funi ed ancoraggi nel settore più a destra (Foto 14, 15 e 16, 17)

Foto 14 - Vista rete leggera, ubicata nello stralcio planimetrico sopra riportato, da rinforzare con funi ed ancoraggi (IMG 4177 del 19 03 202 11:48). INTERVENTO 7 -TIPO C- su 4000m²

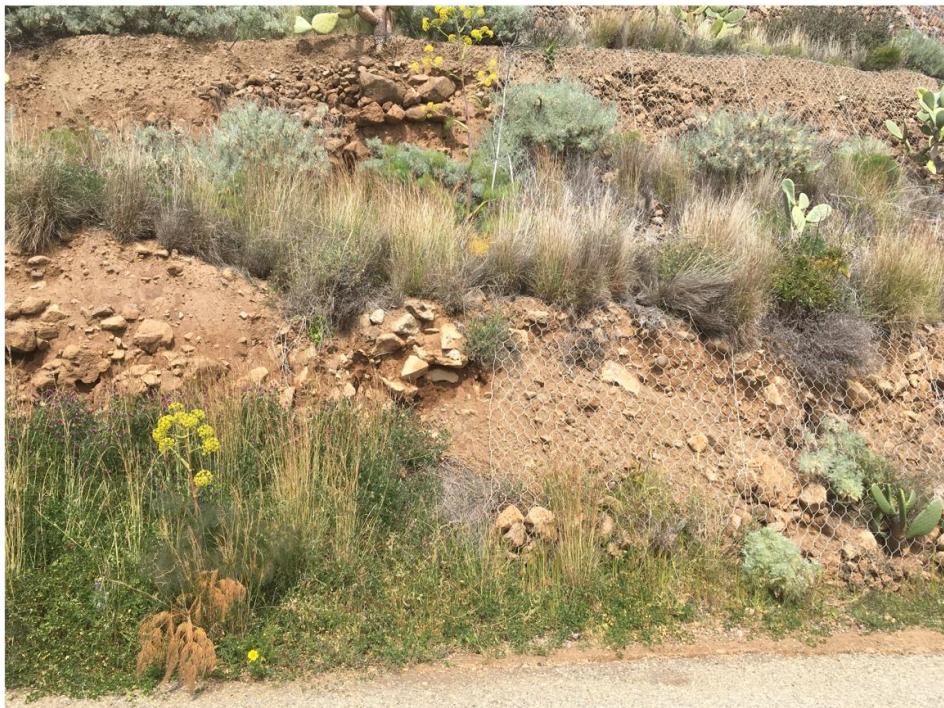
Foto 15 - Inizio rete leggera, da rinforzare con funi ed ancoraggi (IMG 4178 del 19 03 202 11:55).
INTERVENTO 7 -TIPO C- su 4000m²
