**MESSA IN SICUREZZA E RIFUNZIONALIZZAZIONE DELLA
STRADA DI COLLEGAMENTO CENTRO ABITATO - FRAZIONE
PECORINI A MARE - FILICUDI (ME)**

Patto per il SUD-ME_17821 Lipari - Filicudi - Codice Caronte SI_1_17821 - CUP J69D16002060001

PROGETTO ESECUTIVO

**Relazioni tecniche e relazioni specialistiche
Relazione geotecnica**

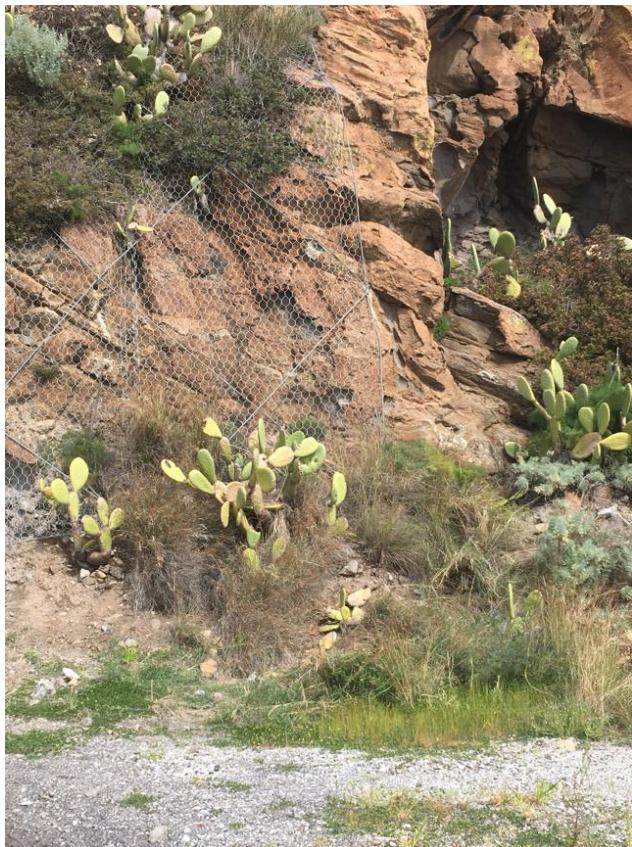
Foto 17 - Fine rete già rinforzata con funi e ancoraggi (IMG 4180 del 19 03 202 11:57)

Rete leggera, da rinforzare con funi ed ancoraggi nel settore sinistro e già rinforzata con funi ed ancoraggi nel settore più a destra (Foto 14, 15 e 16, 17)

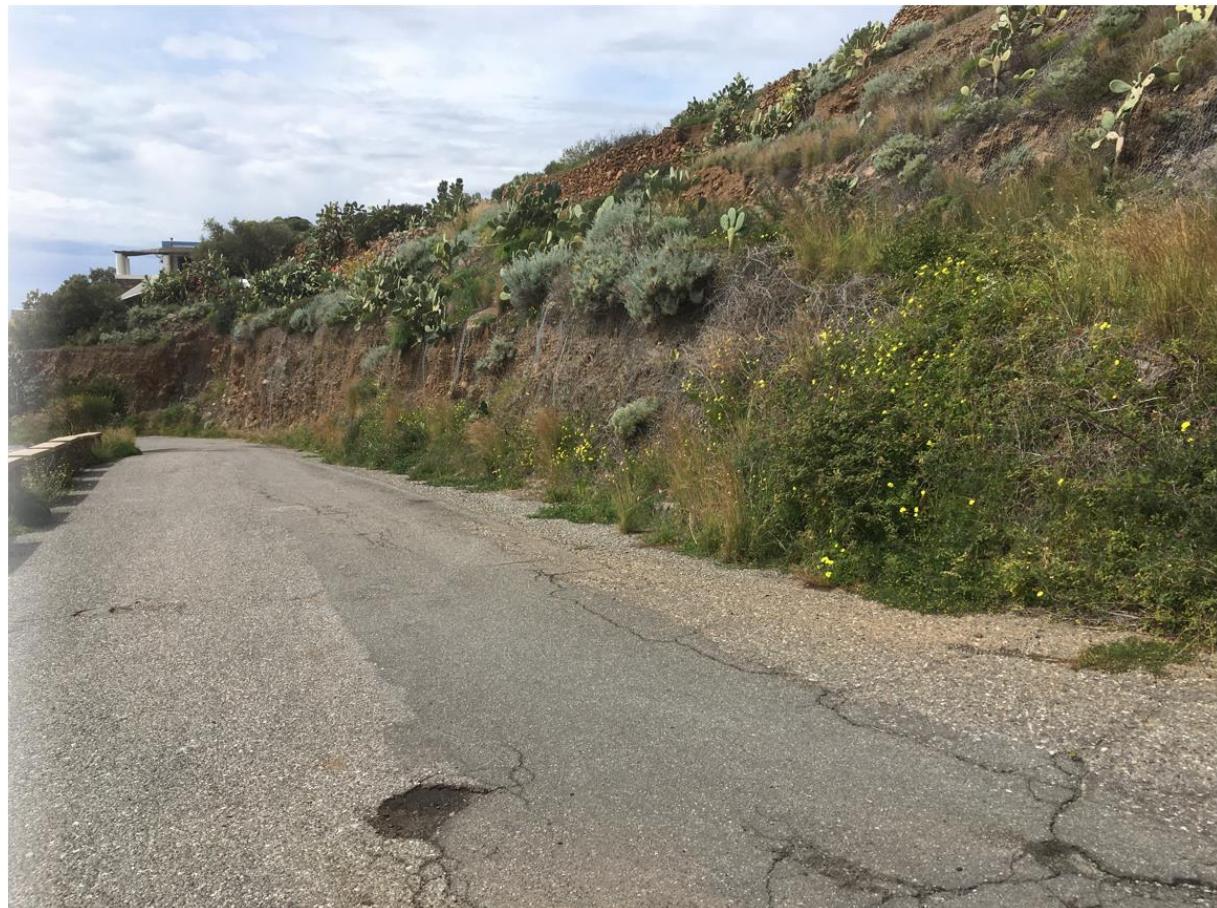
Rete leggera che necessita di pulizia e rinfianco di funi ed ancoraggi di irrobustimento (Foto 18)

Foto 18 - Rampa con difesa di rete leggera che necessita di pulizia e rinfianco di funi o pannelli di irrobustimento (IMG 4181 del 19 03 202 11:59). INTERVENTO 8 -TIPO C- su 1200m²

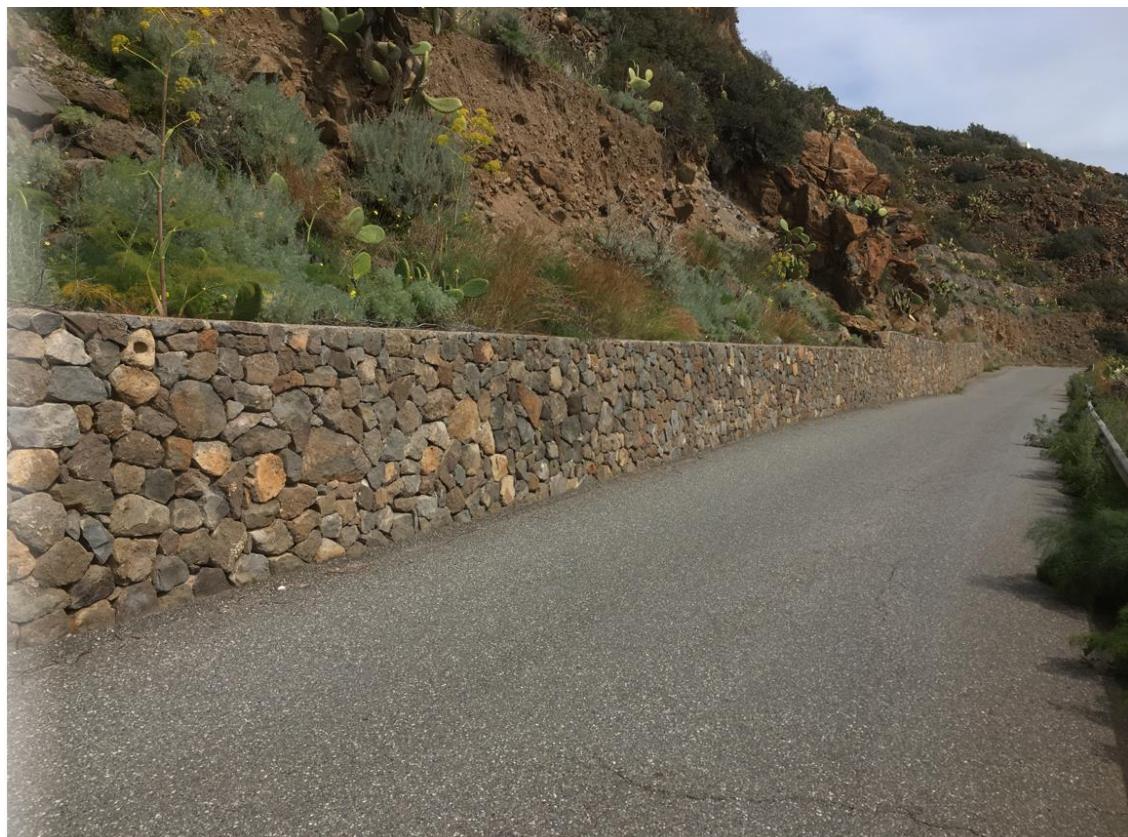
Tratto sprovvisto di rete da trattare con disgaggi e sottomurazioni locali e installazione di rete e funi ancorate sopra esistente muro (Foto 19, 20 e 21)

Foto 19 - Tratto sprovvisto di rete da trattare con disgaggi e sottomurazioni locali e installazione di rete e funi ancorate sopra esistente muro (IMG 4182 del 19 03 202 12:05). INTERVENTO 9 -TIPO A- su 4000m²

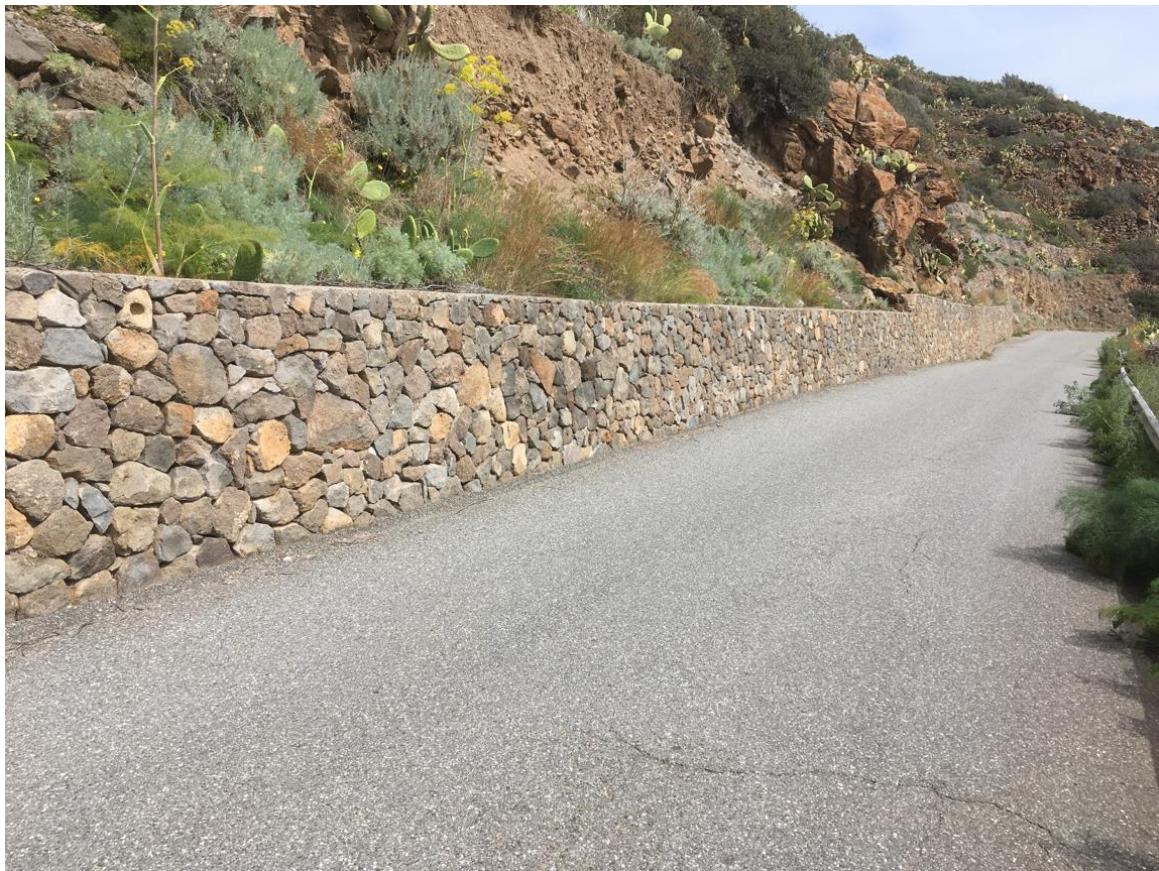
Foto 20 - Tratto sprovvisto di rete da trattare con disgaggi e sottomurazioni locali e installazione di rete e funi ancorate sopra esistente muro (IMG 4183 del 19 03 202 12:05). INTERVENTO 9 -TIPO A- su 4000m²

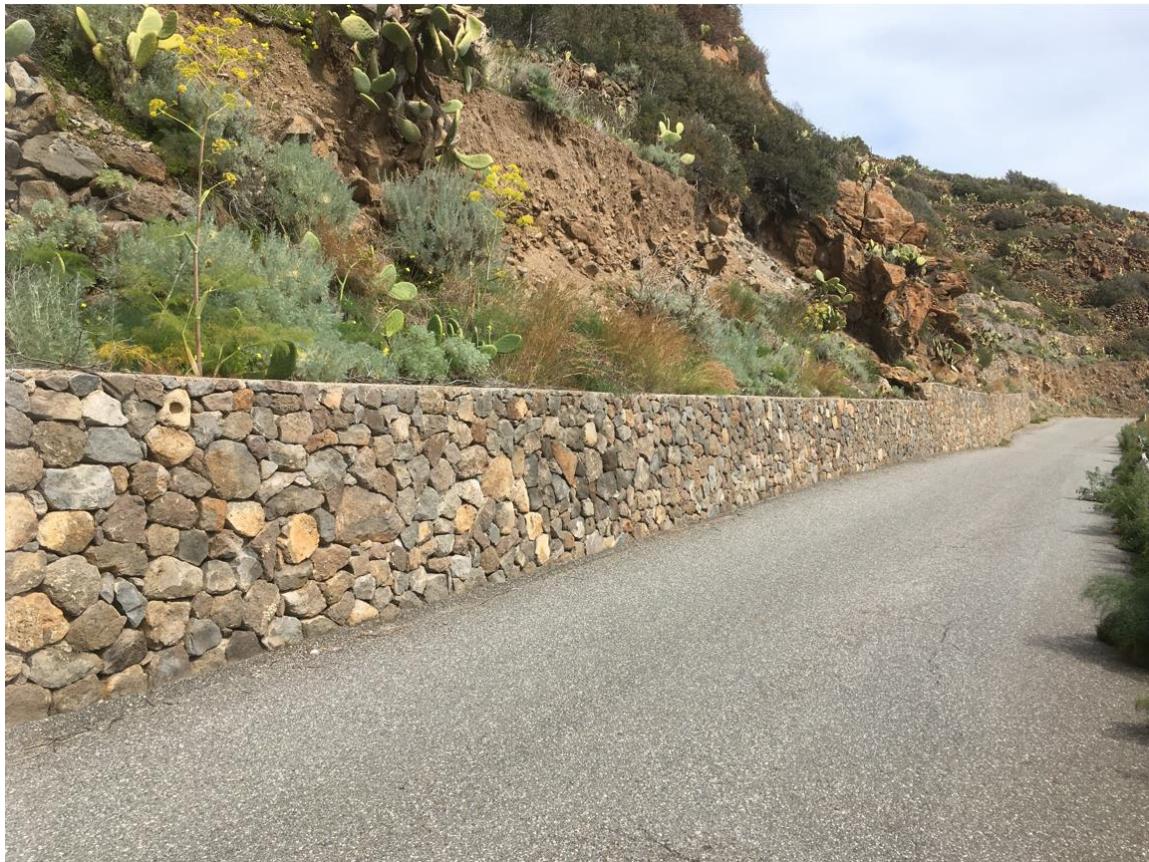
Foto 21 - Tratto sprovvisto di rete da trattare con disgaggi e sottomurazioni locali e installazione di rete e funi ancorate sopra esistente muro (IMG 4184 del 19 03 202 12:05)

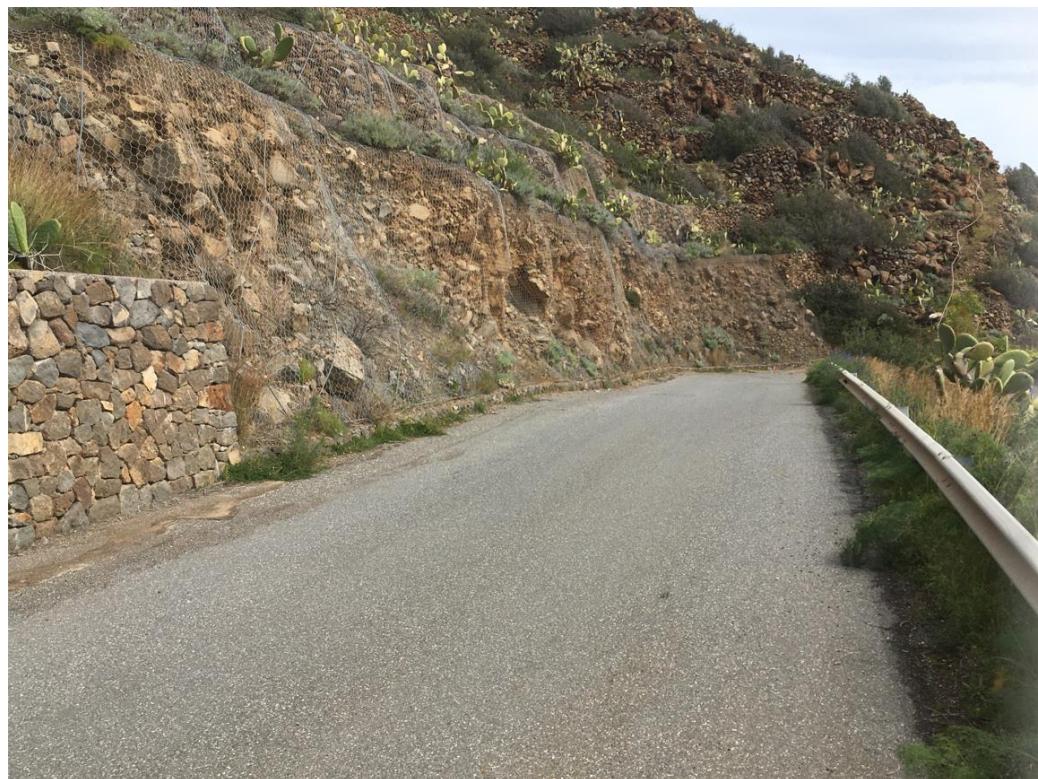
Foto 22 - Tornante provvisto di rete con funi ancorate, ubicata come nello stralcio planimetrico sopra riportato, seguentemente ad esistente muro e per un tratto di tornante (IMG 4185 del 19 03 202 12:07).

Necessità di vuotamento rete con funi ancorate estesa sul tornante (Foto 22, 23, 24 e 25)

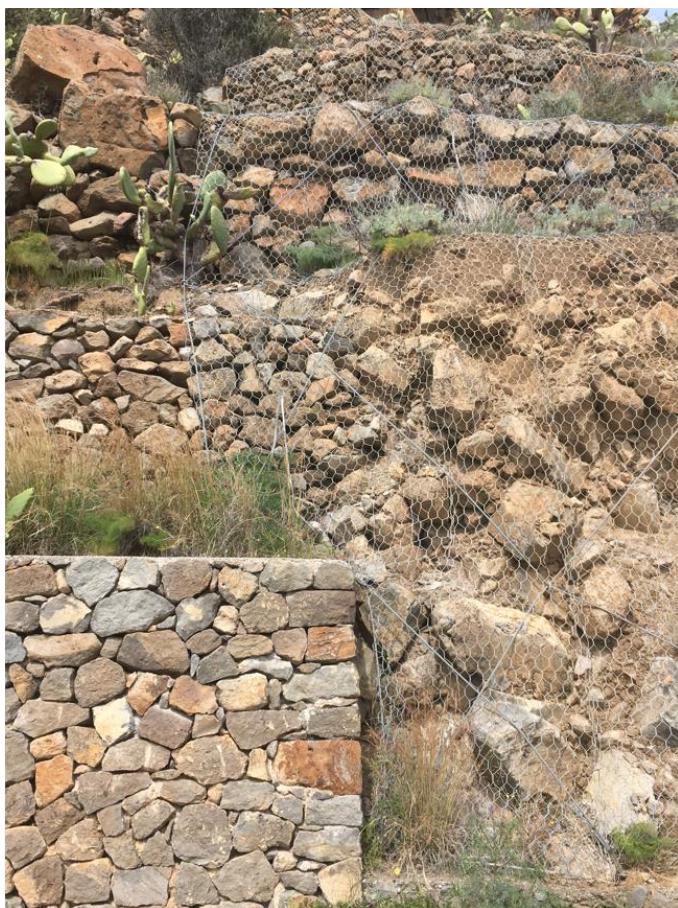
Foto 23 - Sezione di inizio rete con funi ancorate seguentemente ad esistente muro estesa sul tornante (IMG 4186 del 19 03 202 12:07)

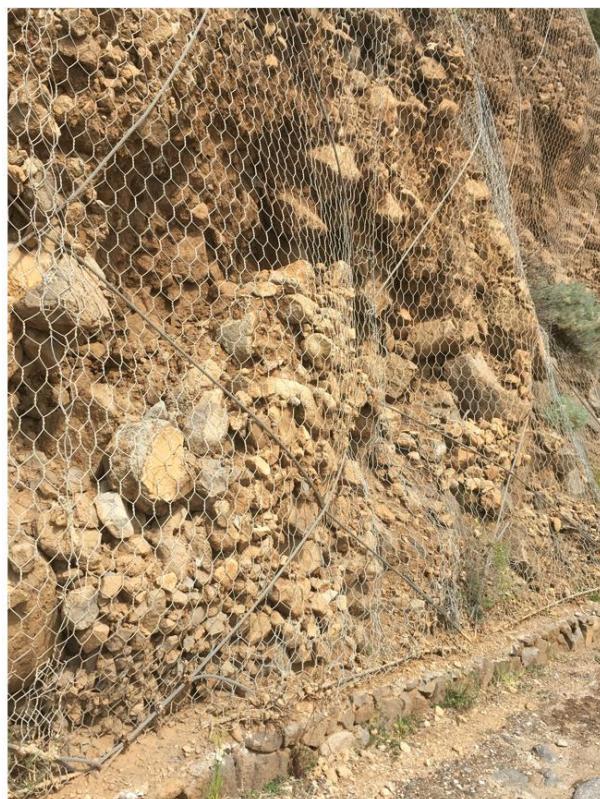
Foto 24 – Necessità di vuotamento rete con funi ancorate seguentemente ad esistente muro estesa sul tornante (IMG 4187 del 19 03 202 12:09)

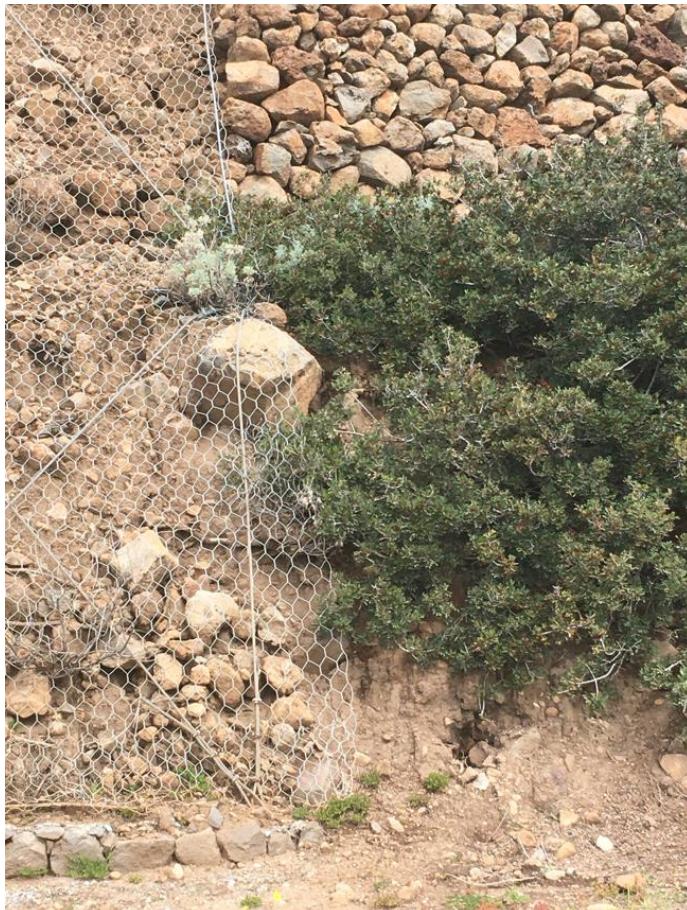
Foto 25 - Fine rete con funi ancorate estesa sul tornante (IMG 4188 del 19 03 202 12:11)

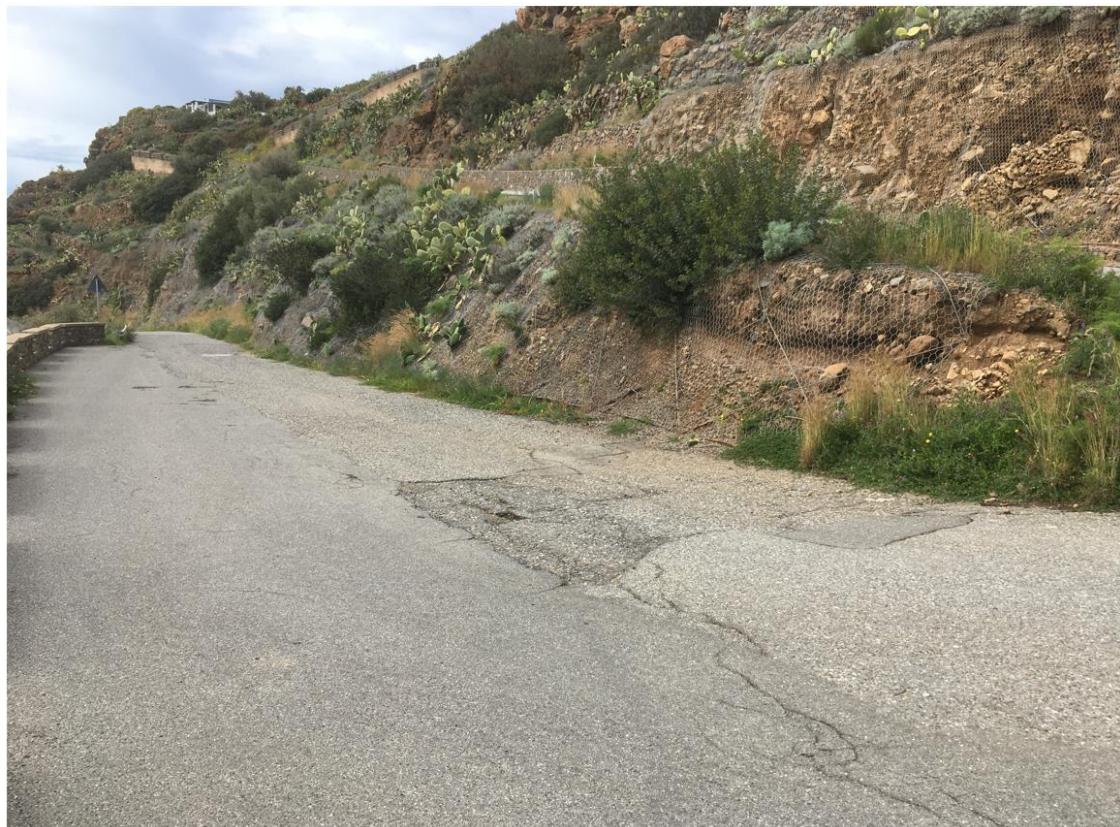
Reti con funi ancorate che proteggono due rampe consecutive ed il tornante intercluso (Foto 26 e 27)

Foto 26 - Rete leggera irrobustita da funi ancorate ubicata nello stralcio planimetrico sopra riportato, (IMG 4189 del 19 03 202 12:12)

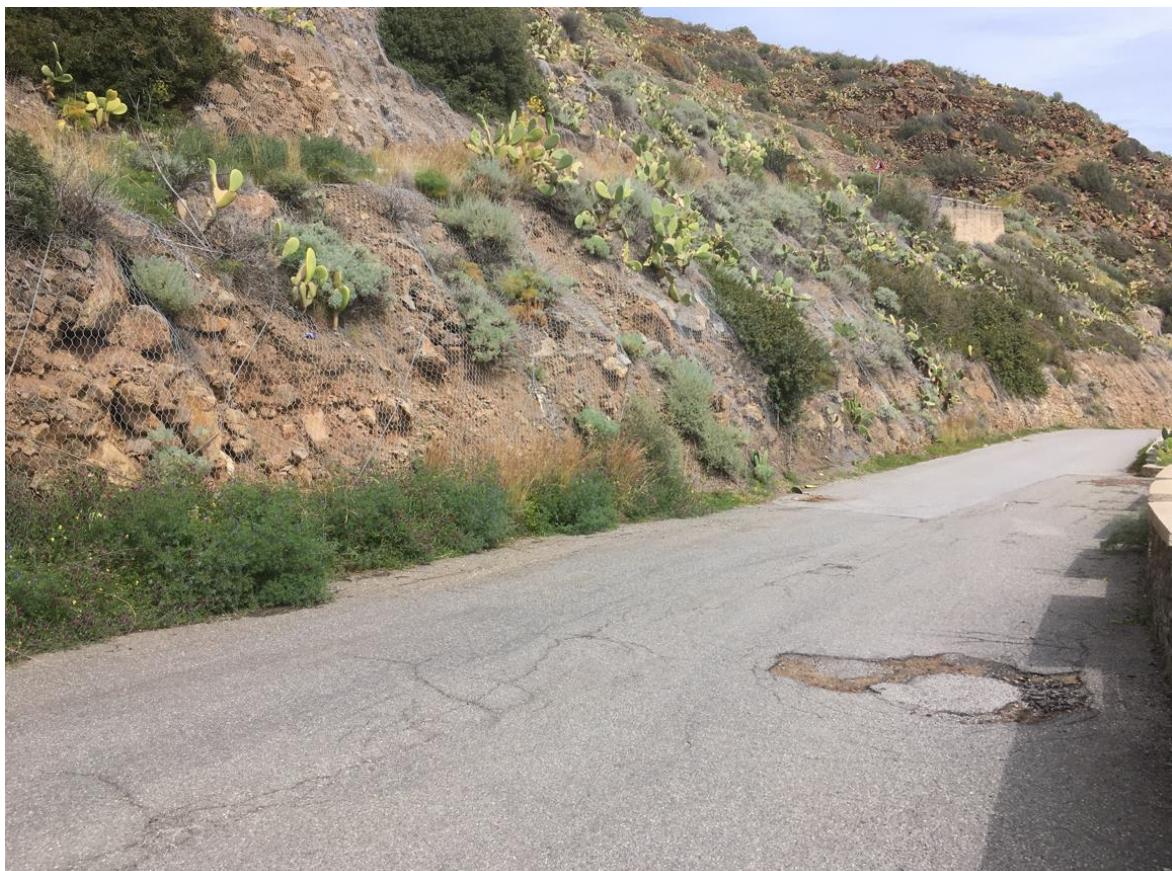
Foto 27 - Rete leggera irrobustita da funi ancorate fino a prima del tornante (IMG 4190 del 19 03 202 12:14)

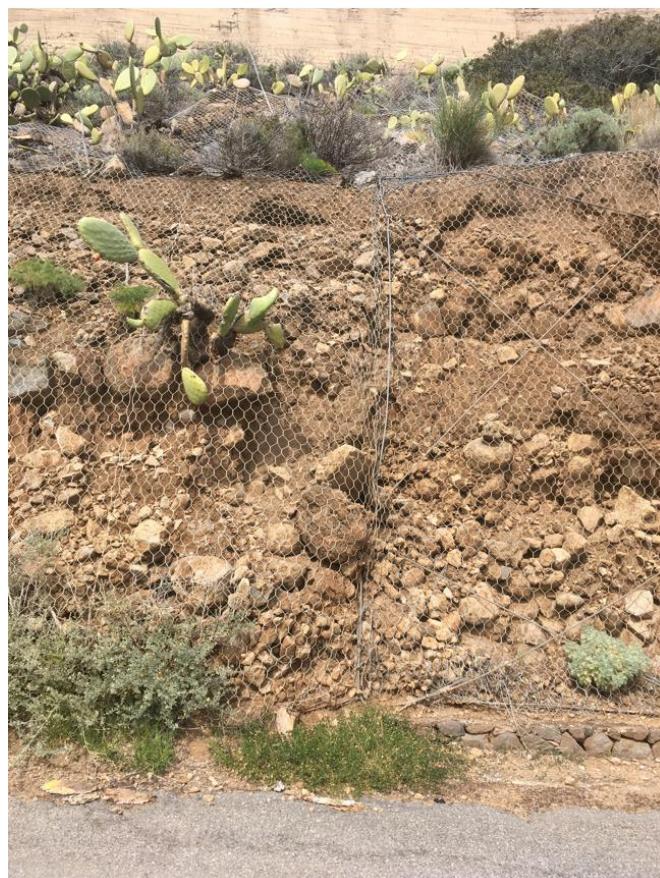
Foto 28 - Tratto di rete leggera e successiva rete leggera irrobustita da funi ancorate, ubicata nello stralcio planimetrico sopra riportato (IMG 4191 del 19 03 202 12:18)

Rete leggera da svuotare e rinforzare con funi ancorate (Foto 28)

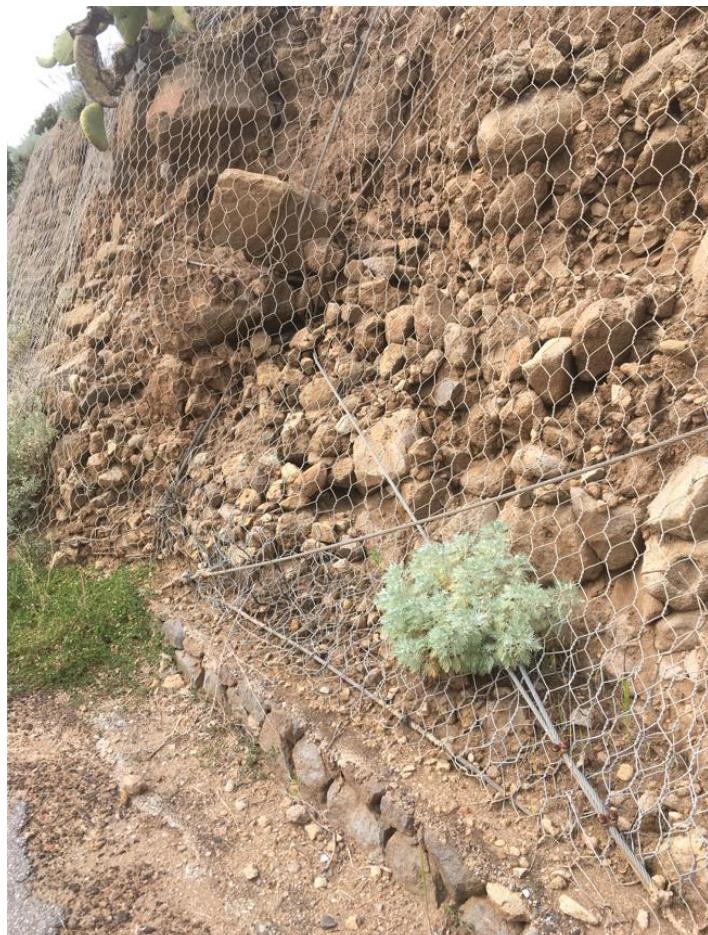
Foto 29 - Tratto di rete leggera irrobustita da funi ancorate che necessita di apertura e vuotamento, ubicata nello stralcio planimetrico sopra riportato, (IMG 4192 del 19 03 202 12:19). INTERVENTO 10 - TIPO F- su 150m²

Rete leggera da svuotare a tratti con aperture locali e sarciture poiché già rinforzata con funi ancorate (Foto 29)

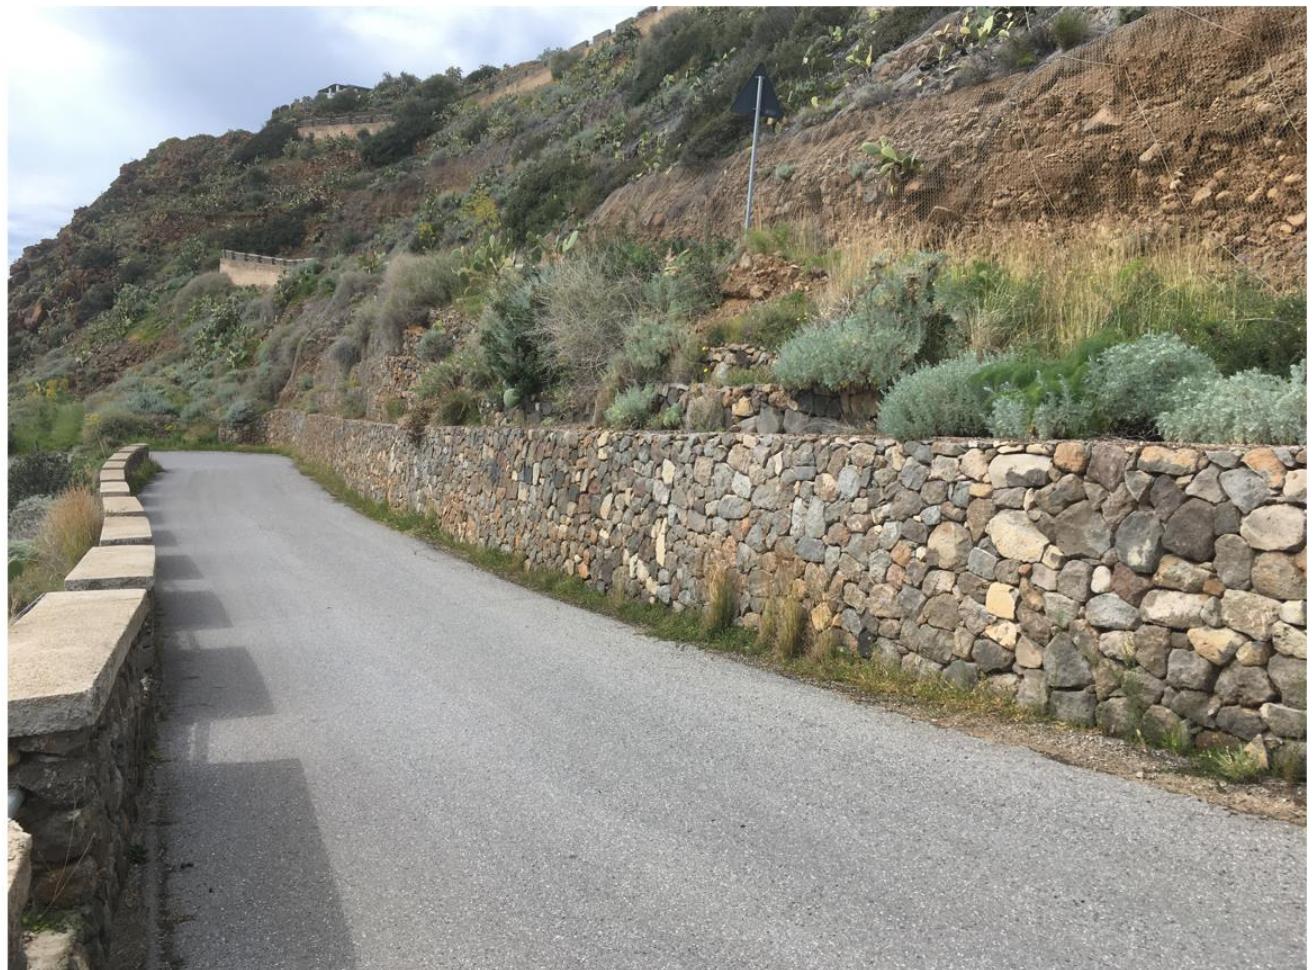
Difesa di muro di blocchi e cemento a più livelli gradonato, sormontato da rete con funi ed ancoraggi (Foto 30)

Foto 30 - Difesa di muro di blocchi e cemento sormontato da rete con funi ed ancoraggi, ubicata nello stralcio planimetrico sopra riportato, (IMG 4193 del 19 03 202 12:21)

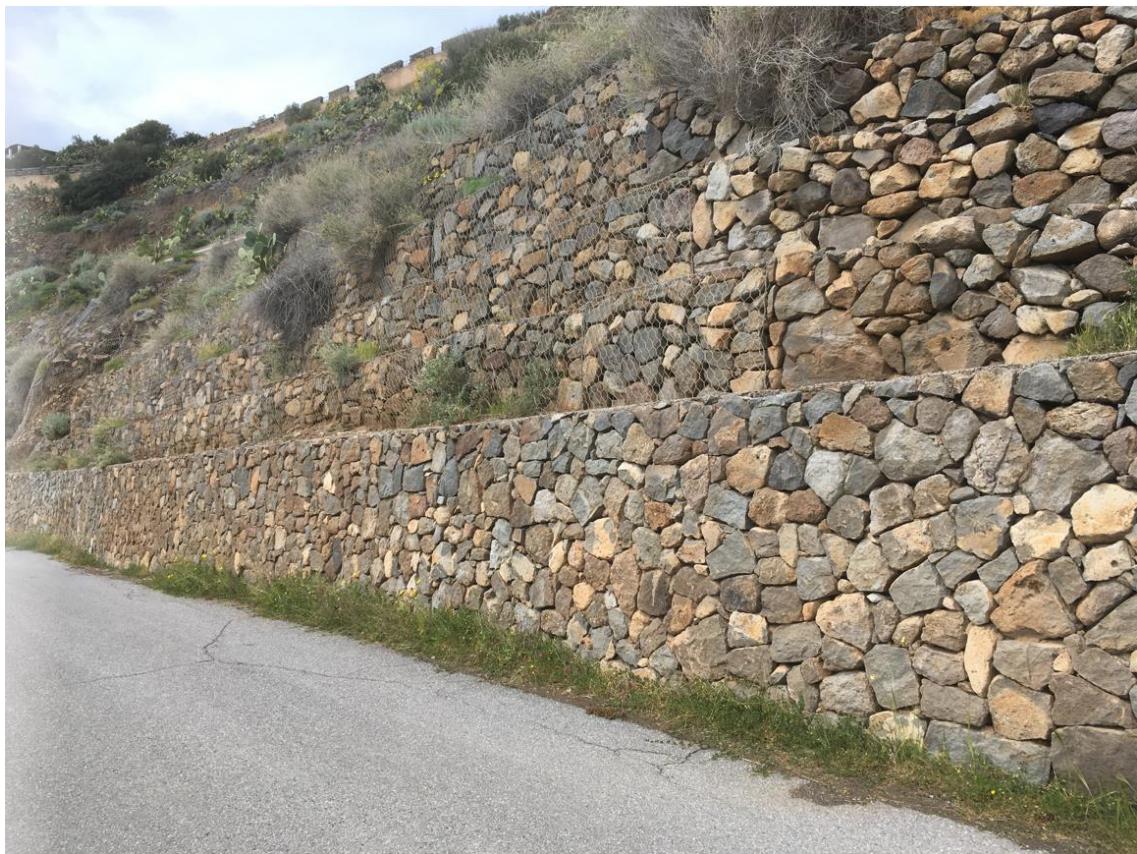
Foto 31 - Esempio di buona difesa con muro di blocchi e cemento sormontato da quattro livelli di gabbionata

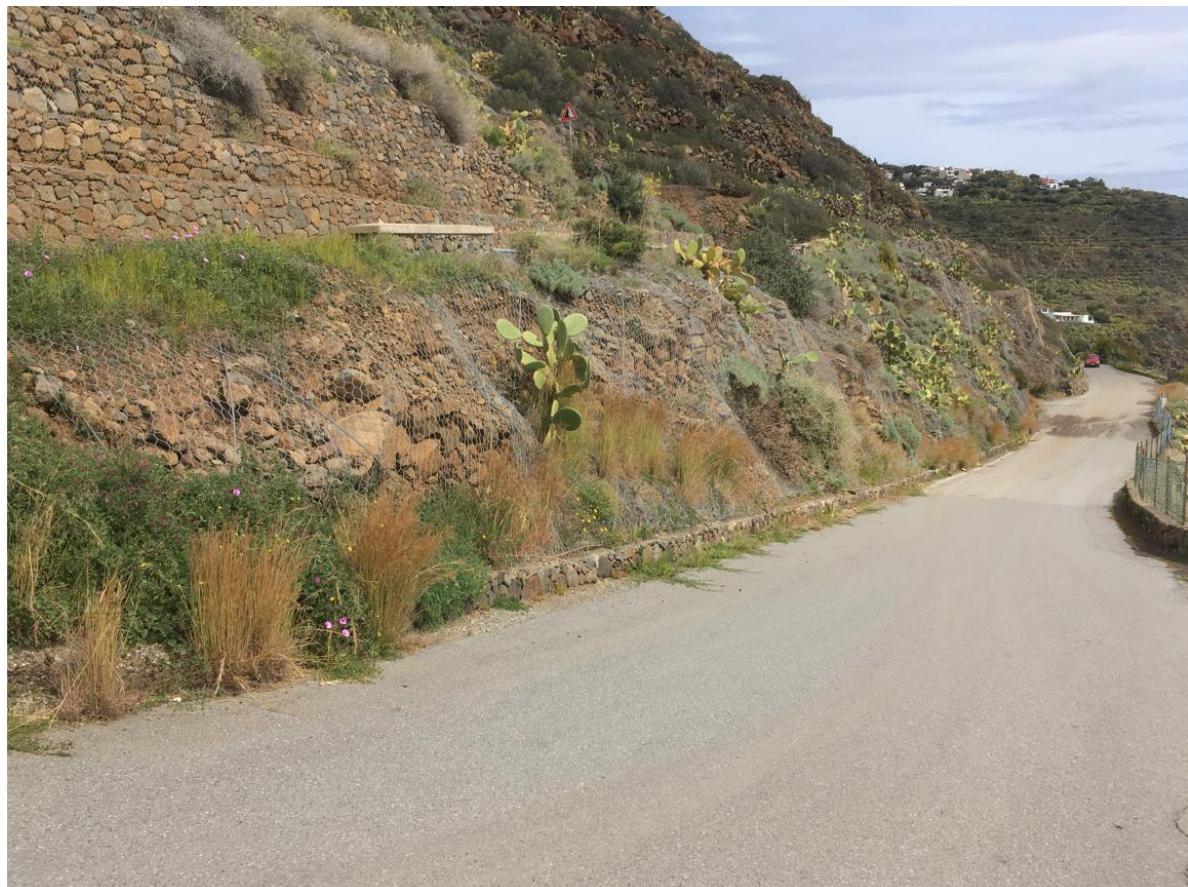
Rete leggera con funi ancorate da svuotare localmente (Foto 32, 33 e 34)

Foto 32 - Rete leggera con funi ancorate da svuotare localmente, ubicata nello stralcio planimetrico sopra riportato, (IMG 4196 del 19 03 202 12:23). INTERVENTO 11 -TIPO F- su 500m²

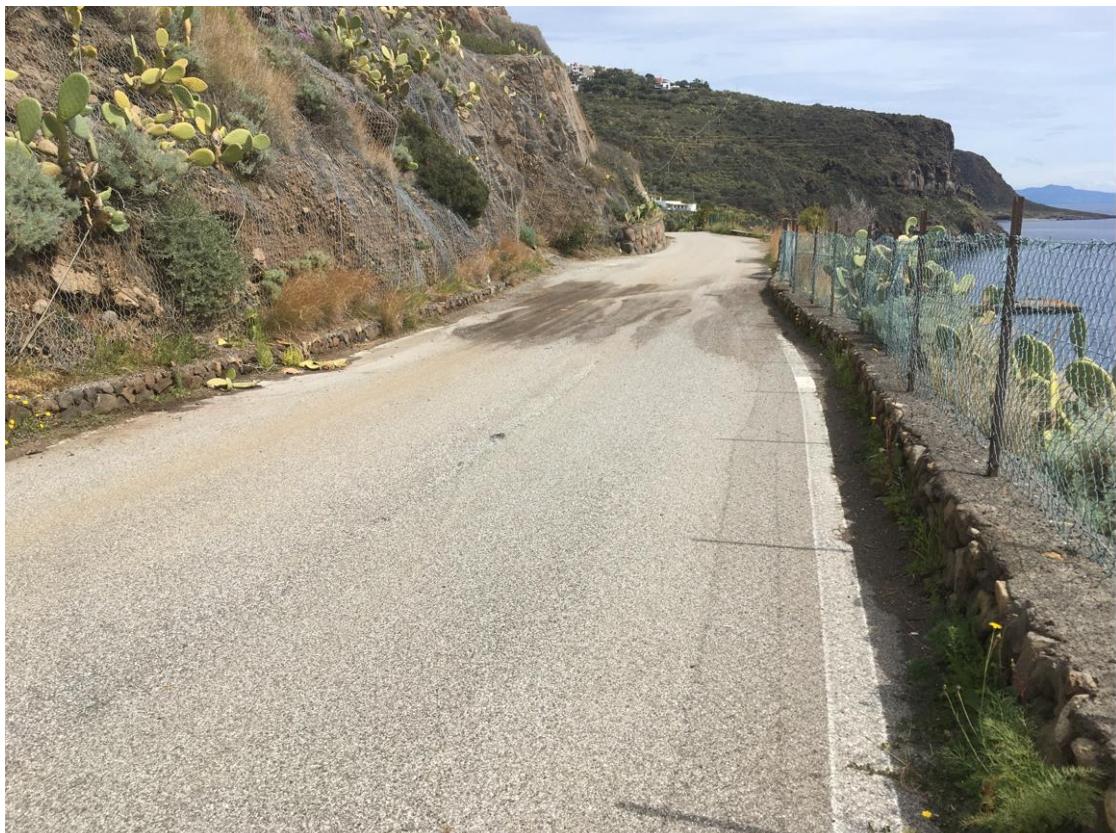
Foto 33 - Rete leggera con funi ancorate da svuotare localmente (IMG 4198 del 19 03 202 12:27).
INTERVENTO 11 -TIPO F- su 500m²

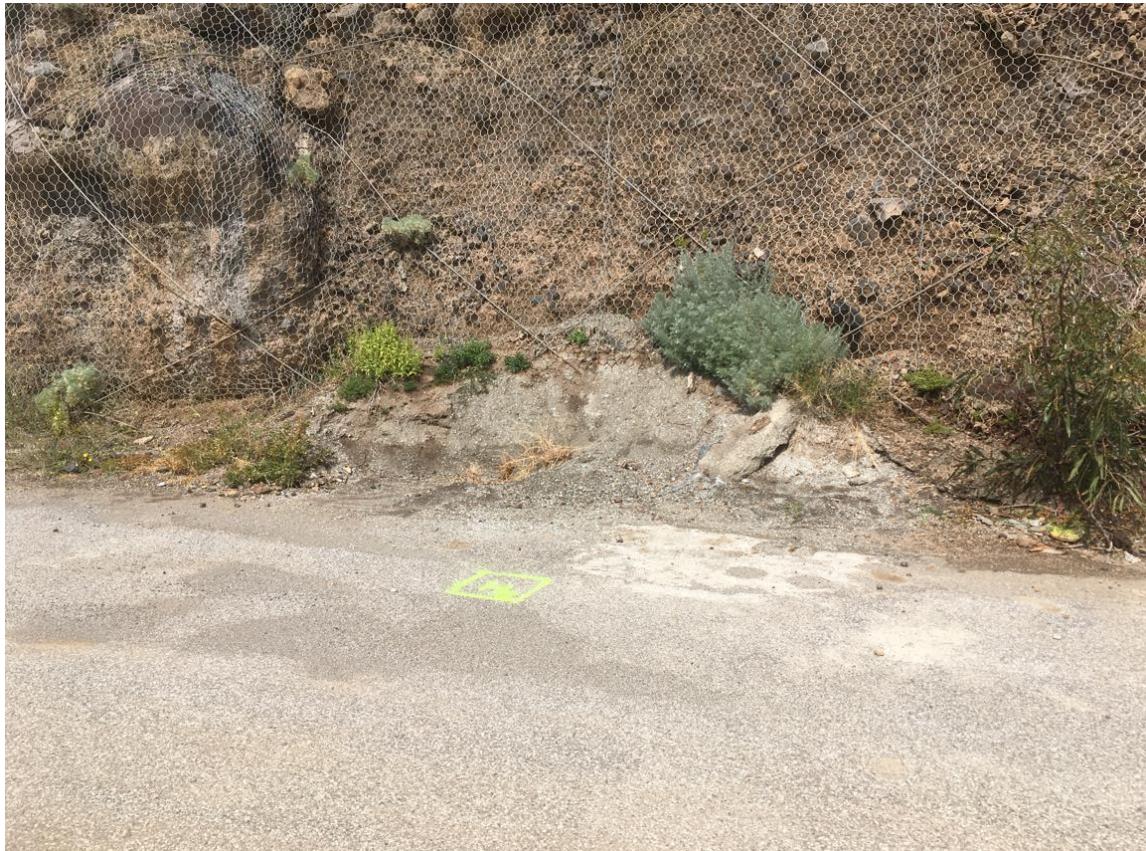
Foto 34 - Rete leggera con funi ancorate da svuotare localmente (IMG 4199 del 19 03 202 12:28).
INTERVENTO 11 -TIPO F- su 500m²

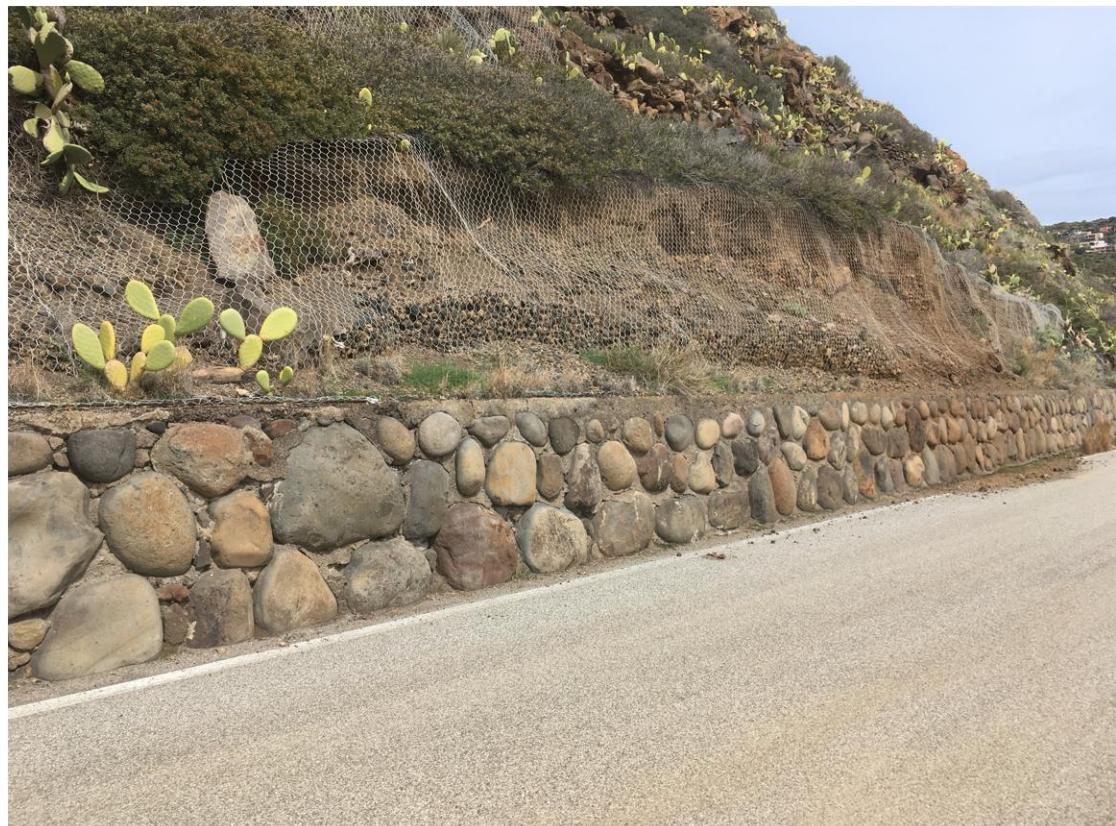
Rete leggera da svuotare localmente e sarcire al piede nonché irrobustire con funi ancorate; il muro di cemento e blocchi che appaiono provenienti dal fondale dei paraggi potrebbe essere prolungato in altezza con impiego di gabbioni, ove vi fosse materiale lapideo disponibile in loco (Foto 35)

Foto 35 - Rete leggera ubicata nello stralcio planimetrico sopra riportato, da svuotare localmente e sarcire al piede nonché irrobustire con funi ancorate; il muro di cemento e blocchi che appaiono provenienti dal fondale dei paraggi potrebbe essere sollevato con impiego di gabbioni, ove vi fosse materiale lapideo disponibile in loco (IMG 4200 del 19 03 202 12:29). INTERVENTO 12 -TIPO F, G e C – rispettivamente su 200, 200 e 2000m²

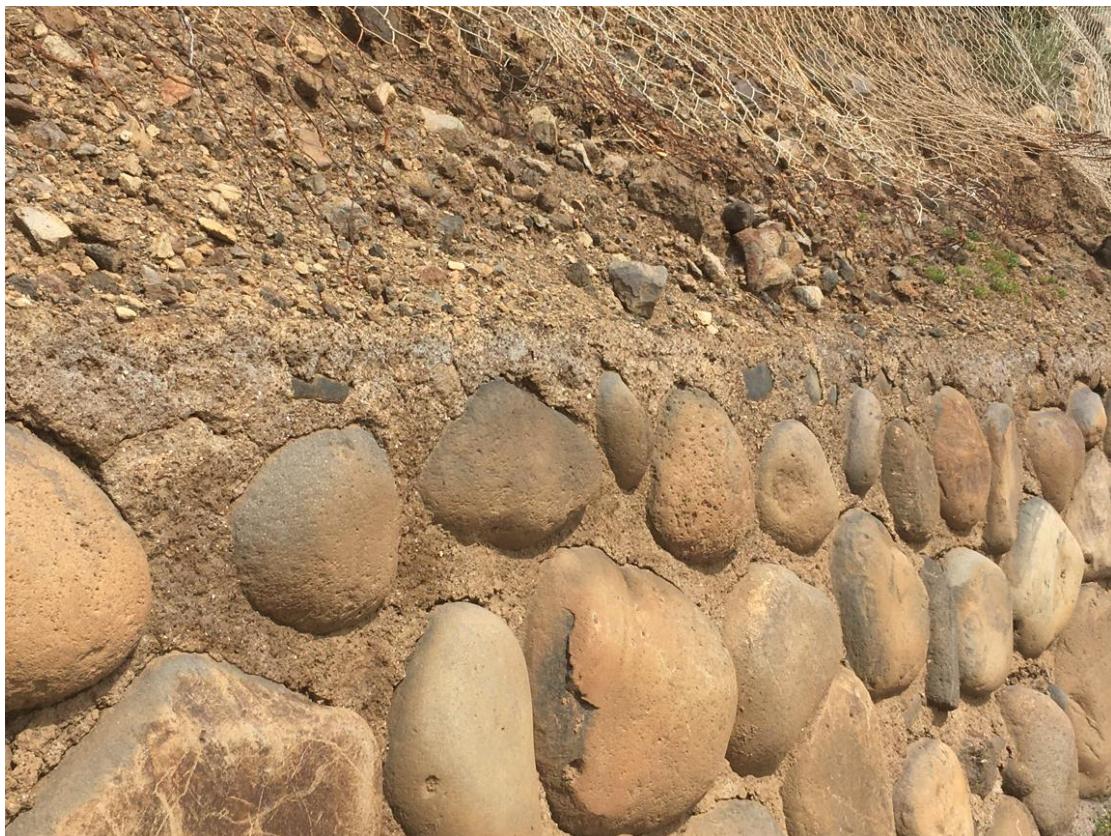
Foto 36 - Rete leggera da svuotare localmente e sarcire al piede nonché irrobustire con funi ancorate (IMG 4201 del 19 03 202 12:30). INTERVENTO 12 -TIPO F, G e C – rispettivamente su 200, 200 e 2000m²

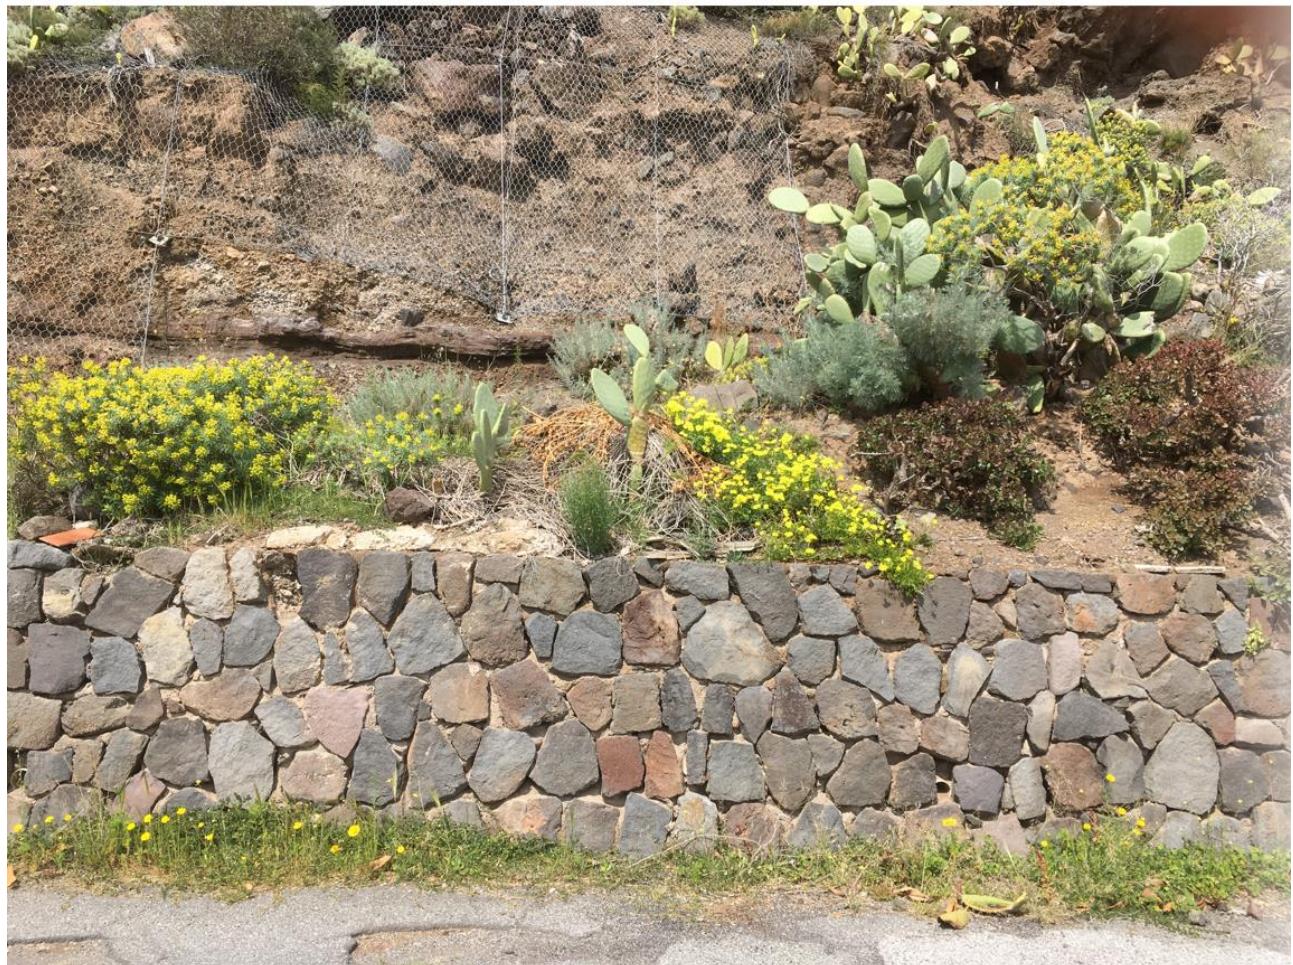
Rete leggera irrobustita con funi ancorate (Foto 37)

Foto 37 - Rete leggera irrobustita con funi ancorate, ubicata nello stralcio planimetrico sopra riportato (IMG 4210 del 19 03 202 12:33)

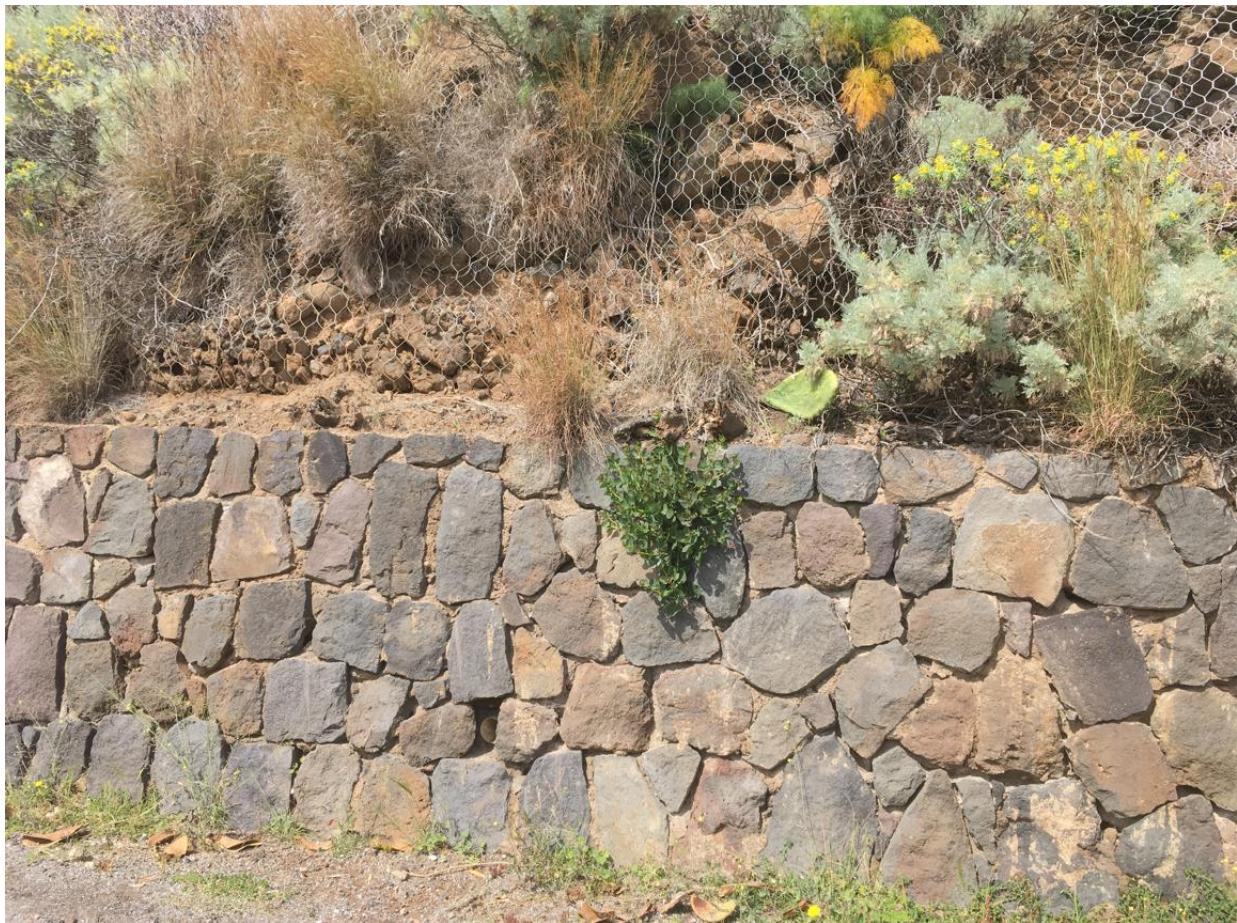
Rete leggera da svuotare e rinforzare con funi ancorate e muretta al piede dove possibile (Foto 38, 39 e 40)

Foto 38 - Rete leggera da irrobustire con funi ancorate, ubicata nello stralcio planimetrico sopra riportato (IMG 4211 del 19 03 202 12:36). INTERVENTO 13 -TIPO F, G e C - rispettivamente su 80, 80 e 1600m²

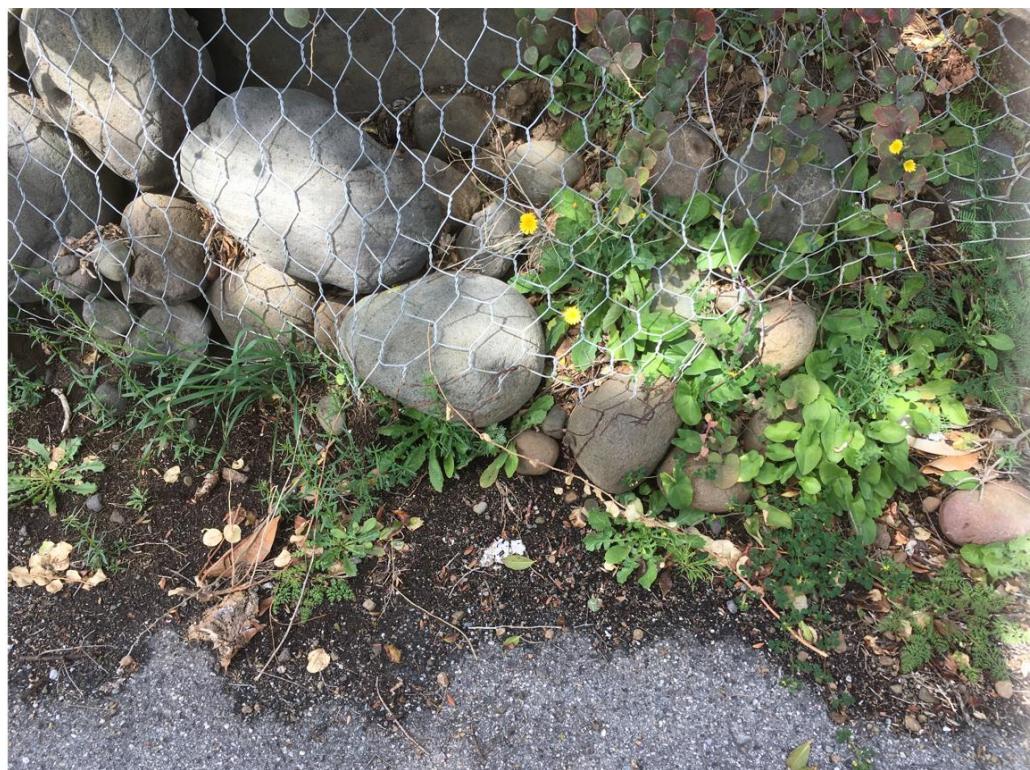
Foto 39 - Rete leggera da irrobustire con funi ancorate e svuotare al piede (IMG 4212 del 19 03 202 12:37). INTERVENTO 13 -TIPO F, G e C – rispettivamente su 80, 80 e 1600m²
