**MESSA IN SICUREZZA E RIFUNZIONALIZZAZIONE DELLA
STRADA DI COLLEGAMENTO CENTRO ABITATO - FRAZIONE
PECORINI A MARE - FILICUDI (ME)**

Patto per il SUD-ME_17821 Lipari - Filicudi - Codice Caronte SI_1_17821 - CUP J69D16002060001

PROGETTO ESECUTIVO

**Relazioni tecniche e relazioni specialistiche
Relazione geotecnica**

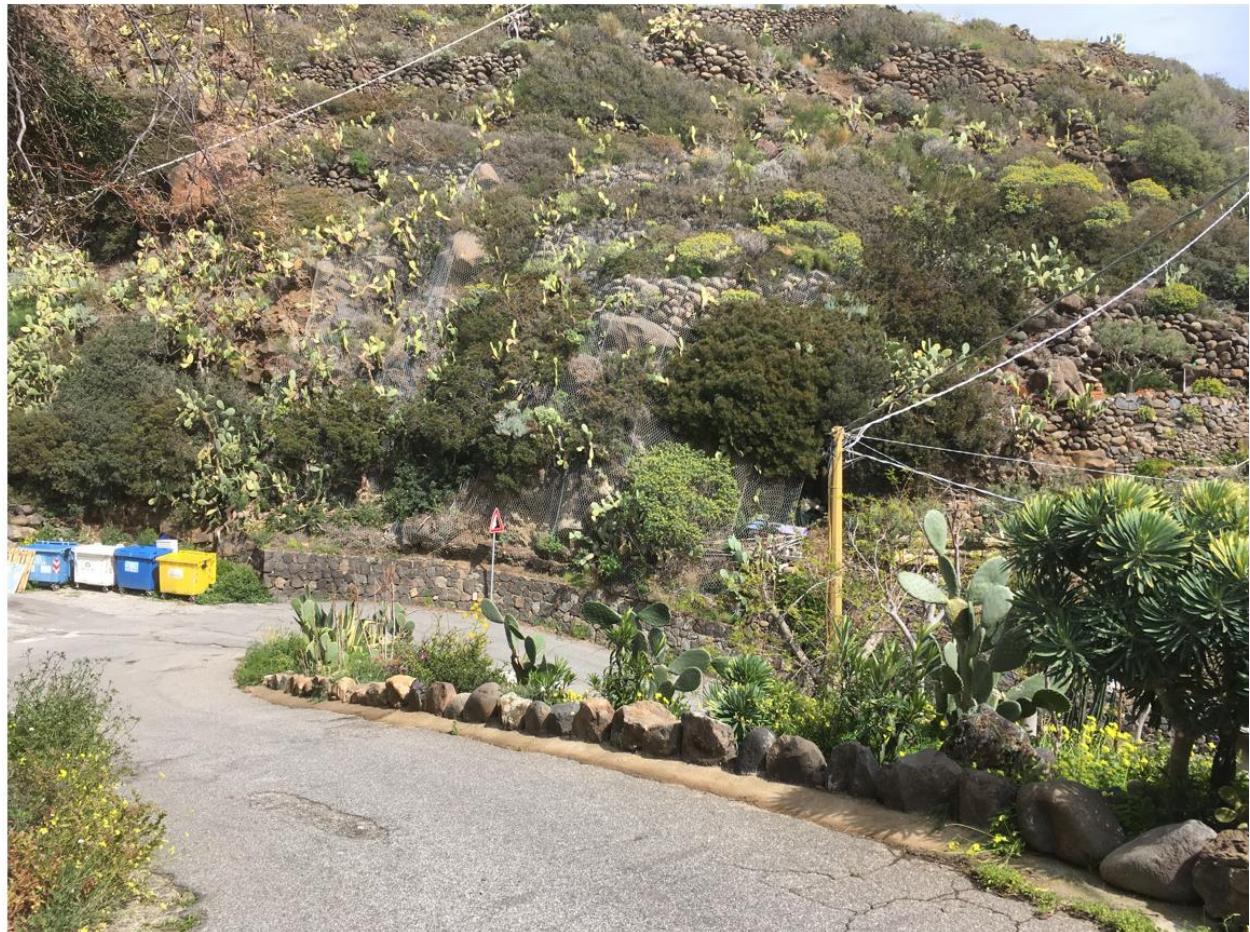
Rete leggera da svuotare e rinforzare con funi ancorate (Foto 41 e 42)

Foto 41 - Rete leggera da irrobustire con funi ancorate, ubicata nello stralcio planimetrico sopra riportato (IMG 4215 del 19 03 202 12:40). INTERVENTO 15 -TIPO F, G e C – rispettivamente su 50, 50 e 800m²

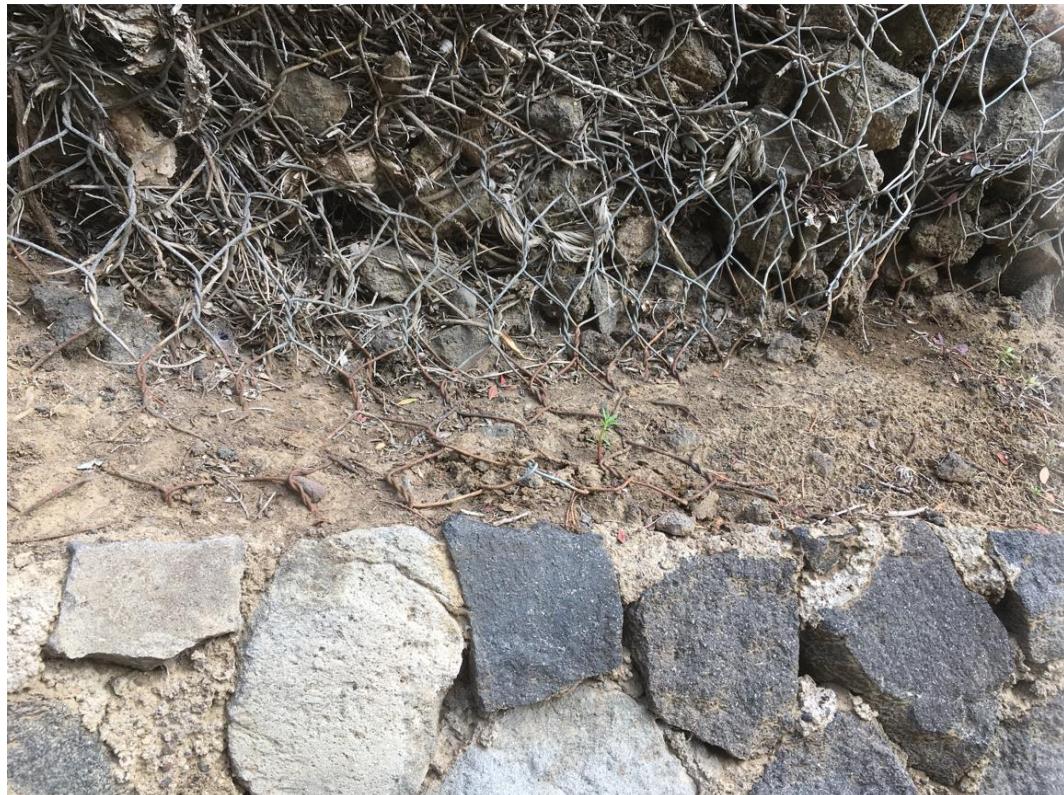
Foto 42 - Rete leggera da irrobustire con funi ancorate (IMG 4216 del 19 03 202 12:42). INTERVENTO 15 -TIPO F, G e C – rispettivamente su 50, 50 e 800m²

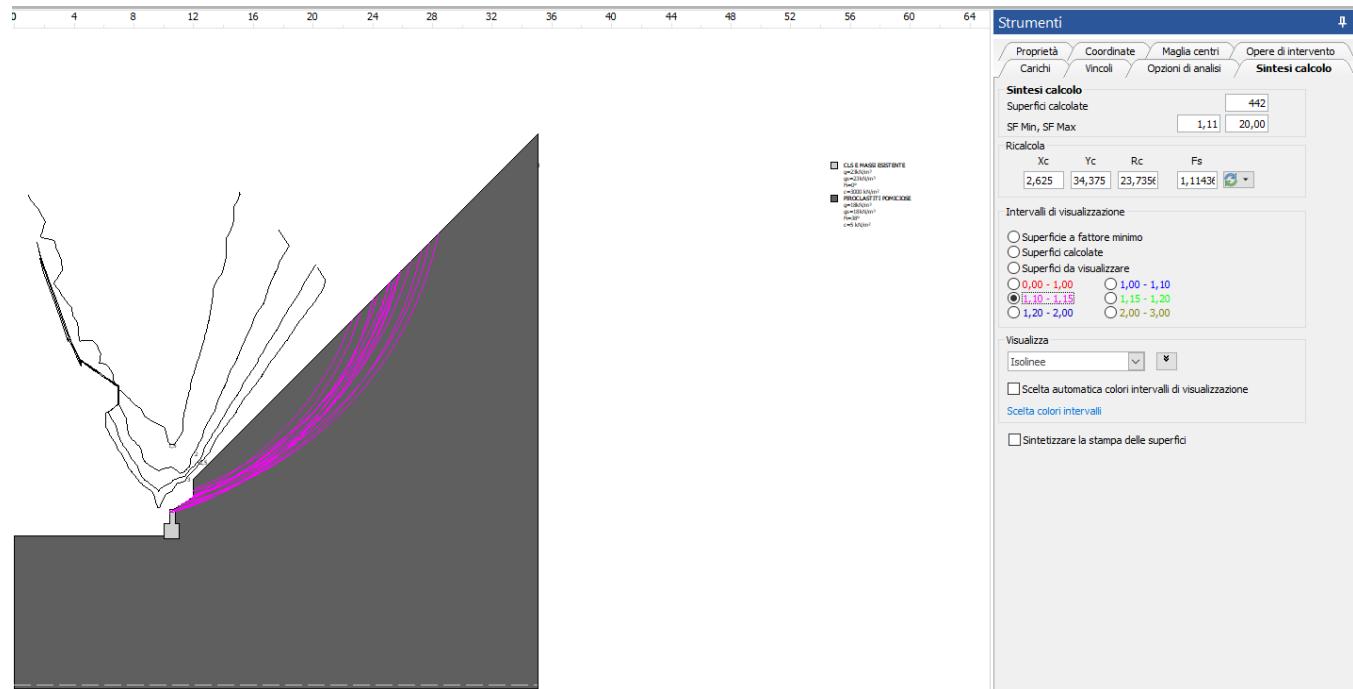
ANTE-OPERAM CONDIZIONE STATICHE E PARAMETRI CARATTERISTICI

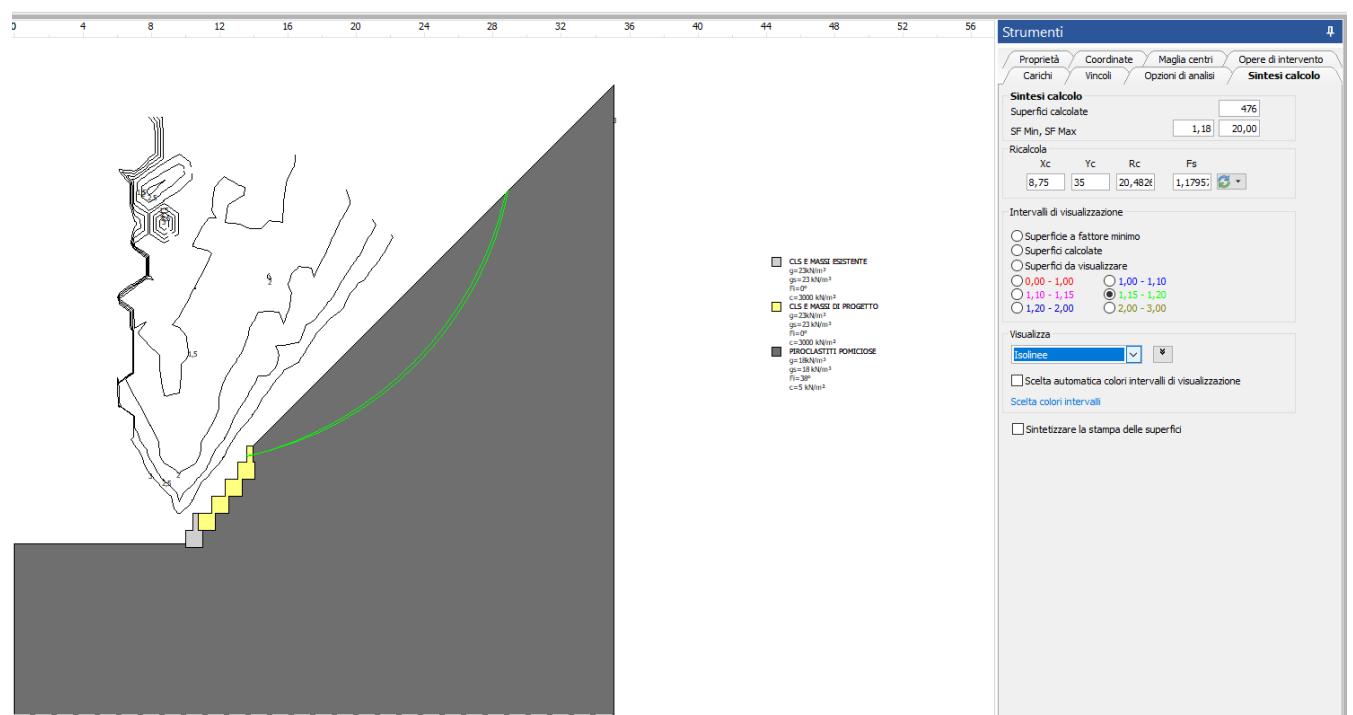
POST-OPERAM CONDIZIONE STATICHE E PARAMETRI CARATTERISTICI

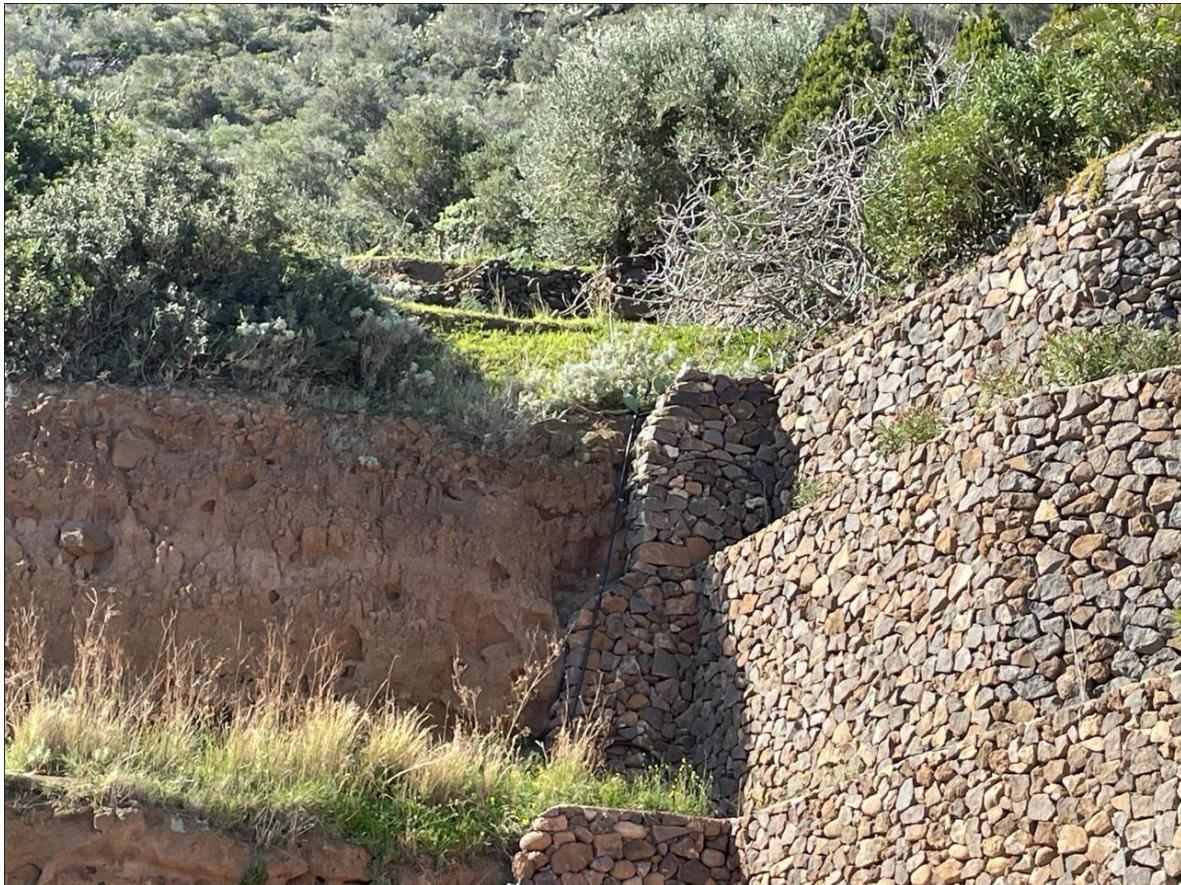
Figura D1 - Rivestimento di parete di vulcanite con muratura di blocchi selezionati dalla roccia locale legati con malta e disposti a parete sub verticale con gradonatura ogni 2-3m; zona di Filicudi Porto

tutti i muri soggetti a spinte, ed in muri di rivestimento, i quali sono quei sottili ricoprimenti di muratura che non hanno da sostenere il terreno, ma devono semplicemente proteggerlo contro le azioni fisico-chimiche che tendono ad alterarne le condizioni”.

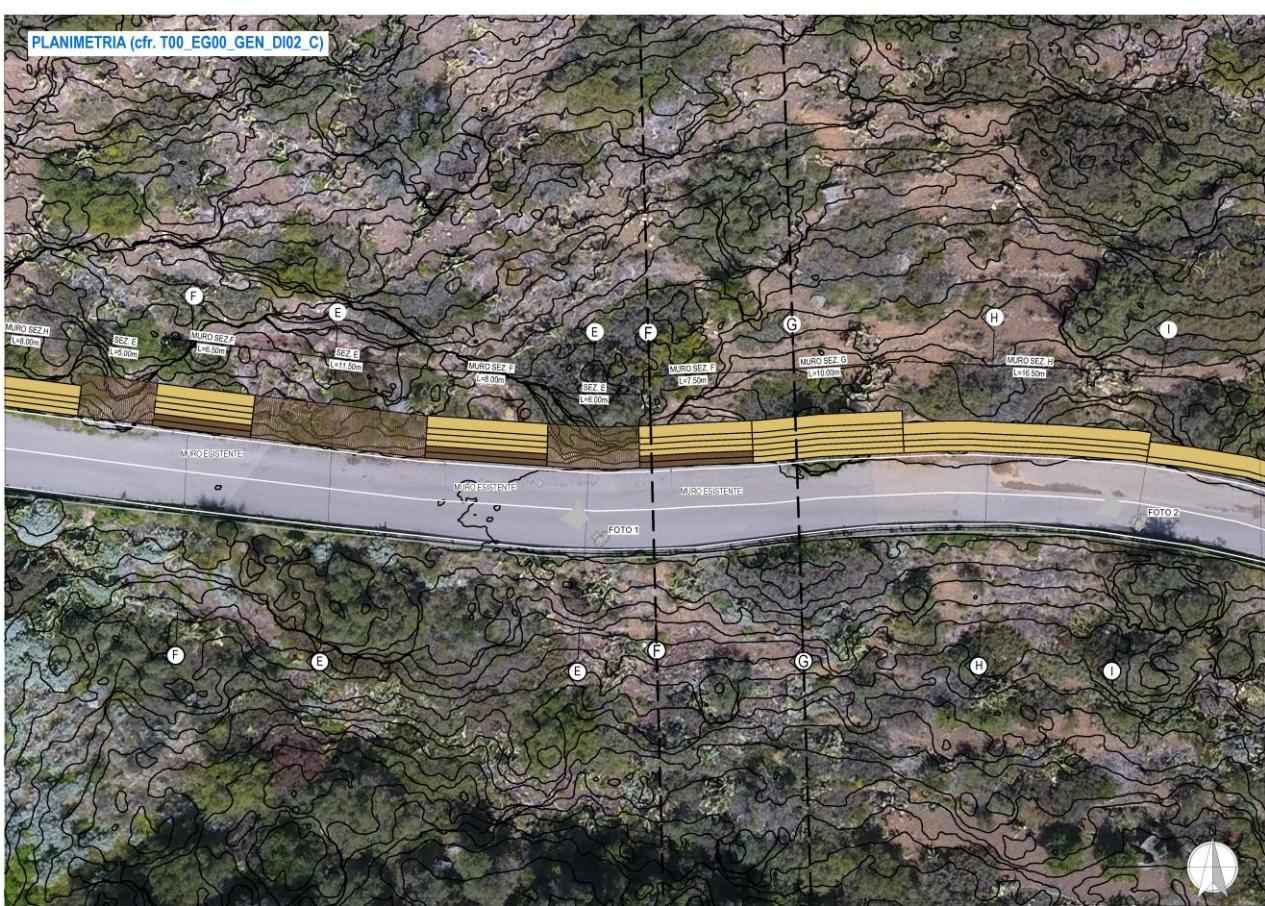
Figura D2 - Sezioni di progetto nel tratto di interesse e curve di livello ottenute da aerofotogrammetria con drone eseguita dal RTP durante la fase delle indagini in situ

A tale scopo si è fatto riferimento alla sezione F del pendio già riportata nei disegni di progetto, che è stata anche estesa con riferimento alla aerofotogrammetria con drone eseguita dal RTP durante la fase delle indagini in situ (Figura D2). Si osserva che la Sezione F è la più acclive del versante in esame fra quelle considerate in progetto, infatti ricade nel centro della curva convessa a mezzacosta interposta fra due tratti vallonati sul pendio in sinistra al fosso “Vaddunazzo” (Figura D2).

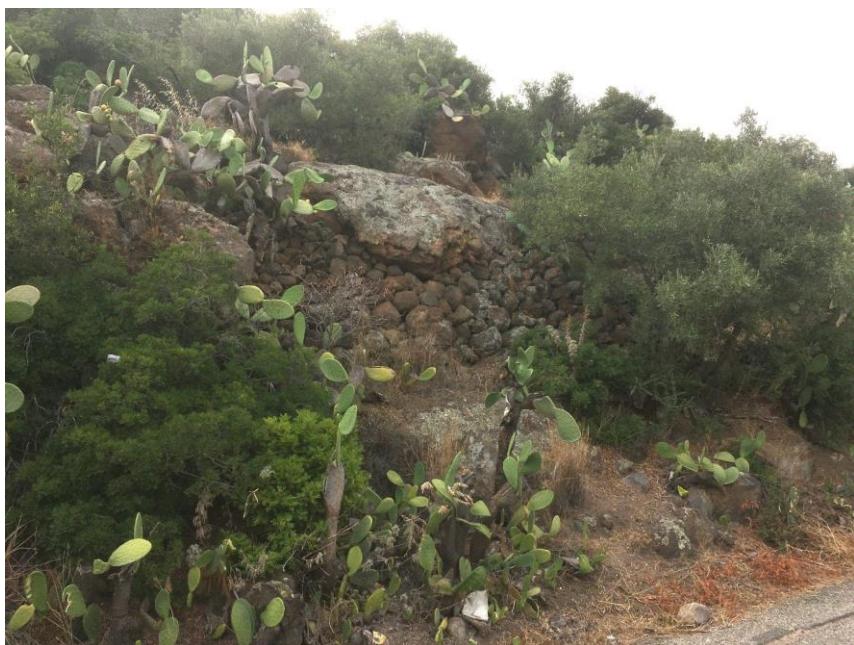
Figura D6 - Esempio di sottomurazione di massi instabili a monte della strada in esame, località Canale - Rocca di Ciauli (cfr. anche Foto 1 e 2 in Appendice A)

Gli interventi di sottomurazione di massi in condizioni di precaria stabilità saranno eseguiti con riferimento filologico ai locali consolidamenti effettuati nell'isola durante i secoli scorsi (Figura D6). Un particolare costruttivo di tali interventi si riporta in Figura D7. Tali interventi potranno anche ripetersi a varie quote lungo una stessa sezione stradale, con singole altezze delle varie sottomurazioni contenute in 2m circa e cioè all'incirca corrispondenti alle altezze delle cavità di lacuna formatesi a seguito di dislocazioni di massi avvenute lungo il pendio sia a seguito di movimenti gravitativi naturali sia per effetto di disaggi artificiali di massi instabili.

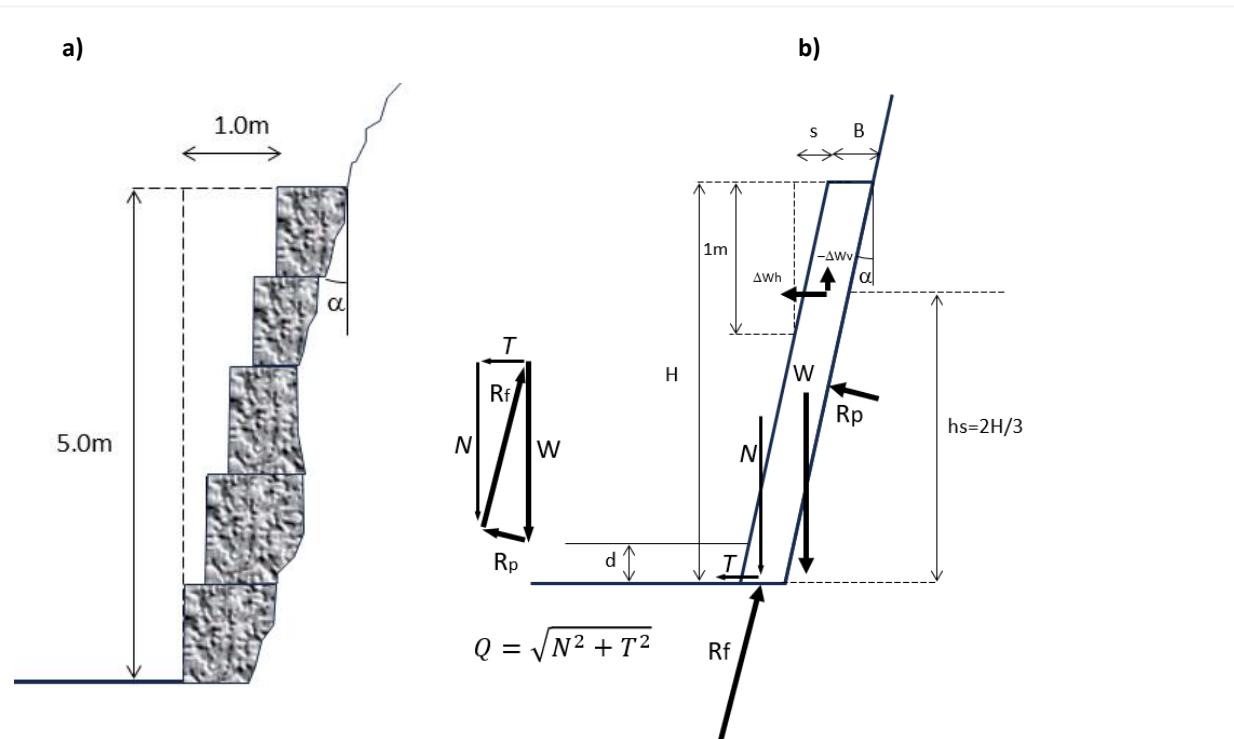
Figura D8 - Schema di calcolo per la determinazione del carico $Q = -R_f$ alla base del rivestimento di parete costituito di blocchi e malta nella ipotesi cautelativa di attrito nullo fra rivestimento e parete

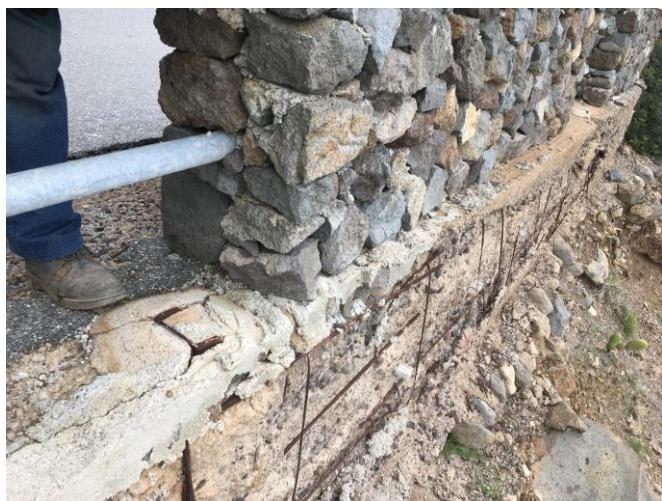
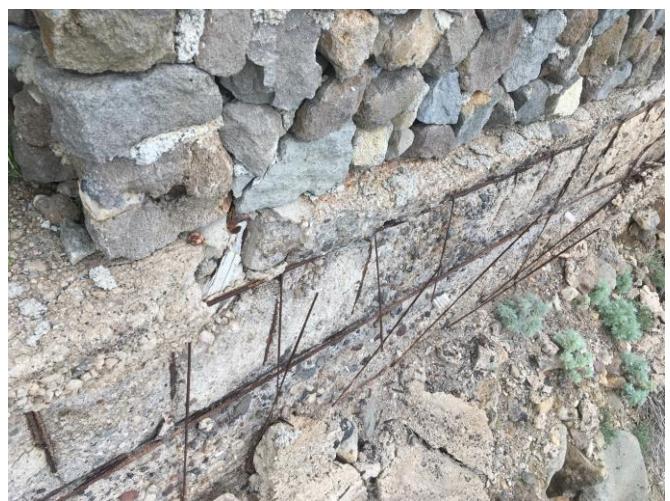
Figura D9 - Avanzato degrado di cordoli di c.a. al bordo della strada in zona Stimpagnato

Di tale accentuata aggressività che nel caso in esame si verifica nei confronti del c.a. si ha evidenza nelle strutture viarie realizzate nell'isola in tempi recenti e che sono già in stato di vistoso degrado (Figura D9).

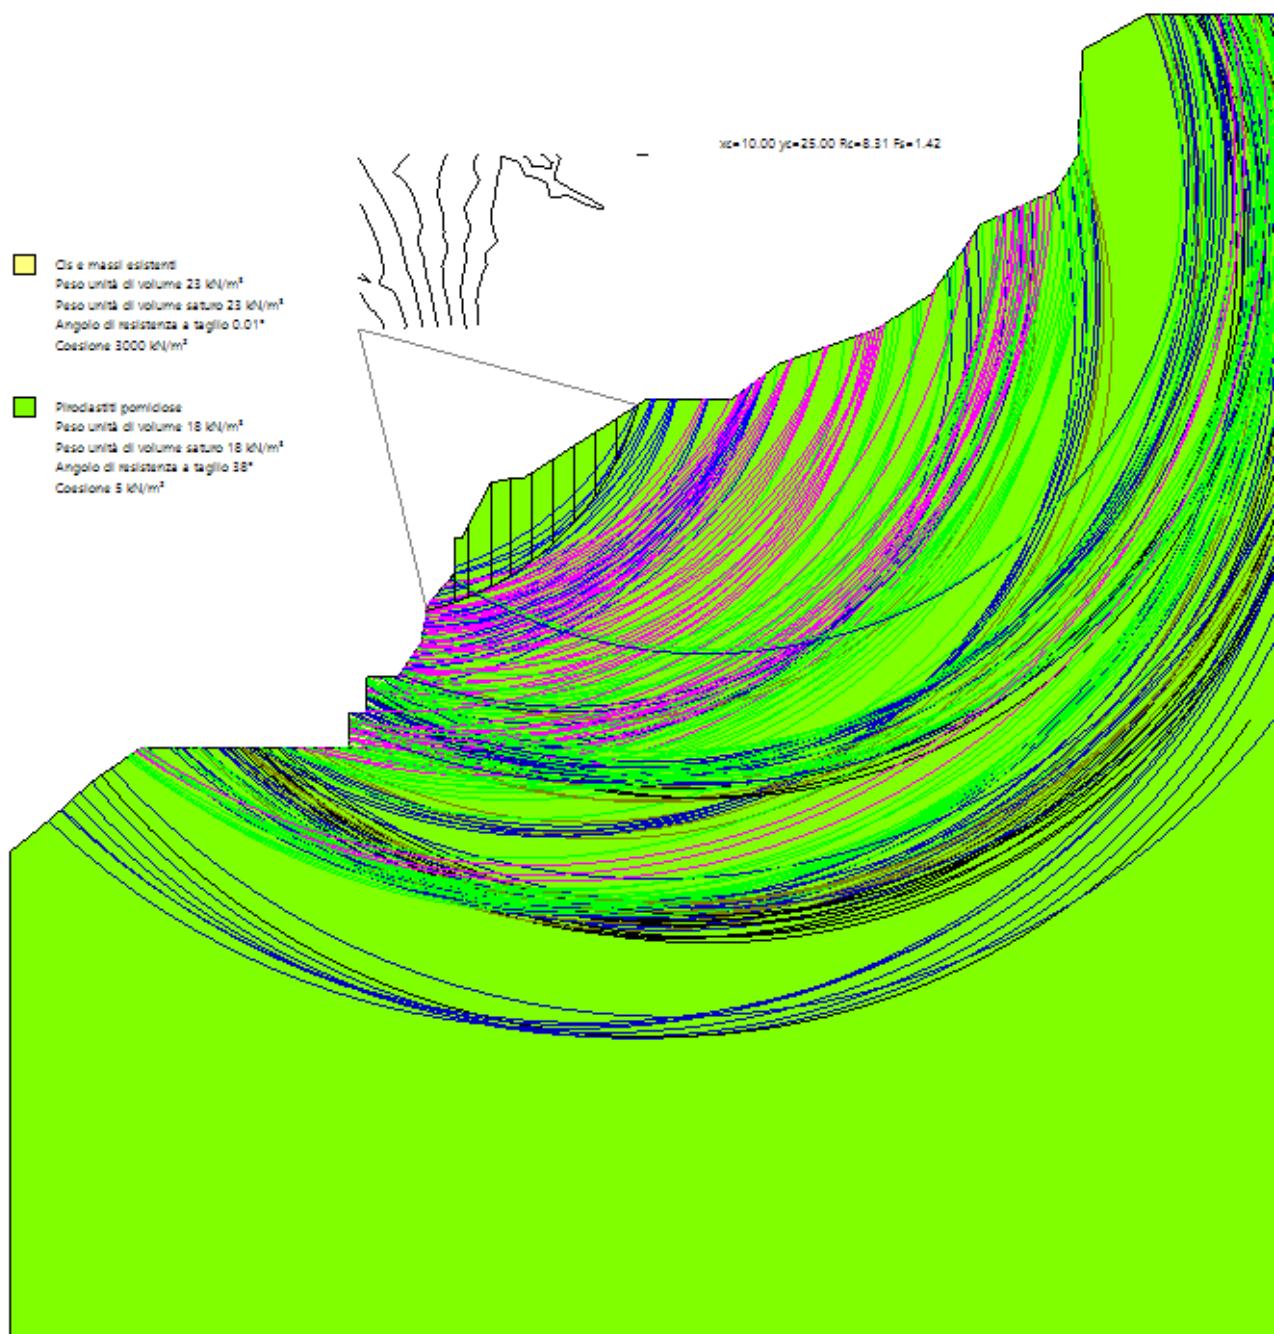
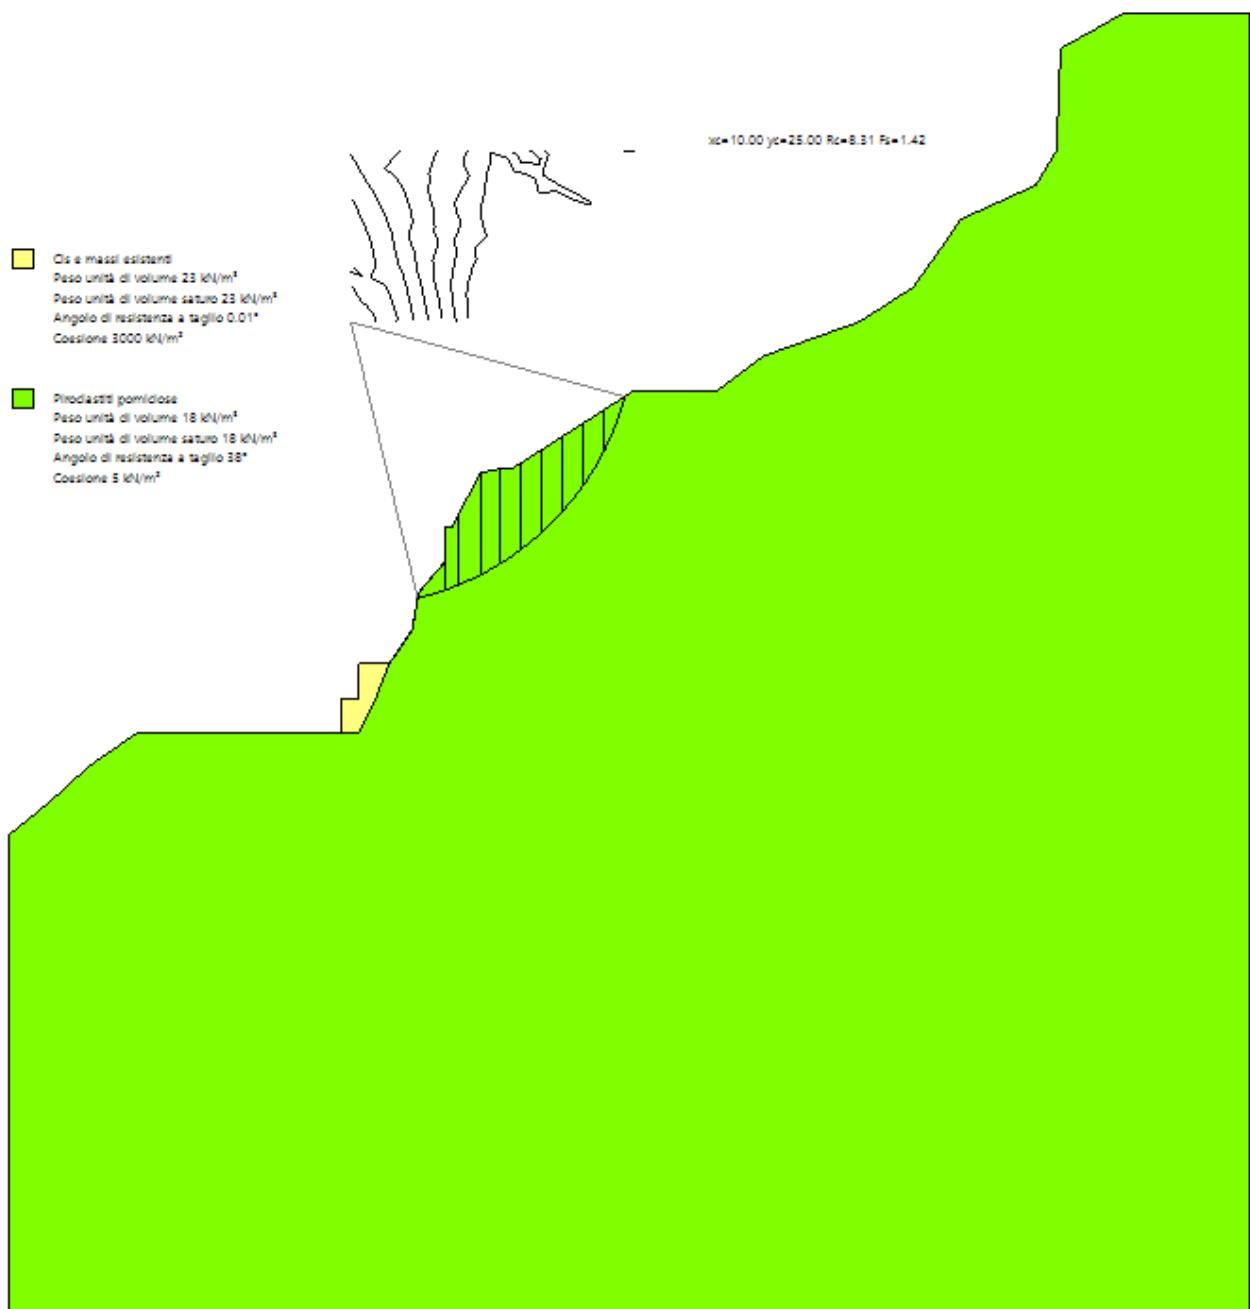
Sintesi calcolo				
Superfici calcolate		221		
SF Min, SF Max		1.42		3.94
Ricalcolo				
x_c		y_c		R_c
10		25		8.30845
F_s				1.42175
<input checked="" type="radio"/> Superficie a fattore minimo <input type="radio"/> Superficie calcolate <input type="radio"/> Superficie da visualizzare <input type="radio"/> 0.90 - 1.28 <input type="radio"/> 1.28 - 1.66 <input type="radio"/> 1.66 - 2.04 <input type="radio"/> 2.04 - 2.42 <input type="radio"/> 2.42 - 2.80 <input type="radio"/> 2.80 - 3.18

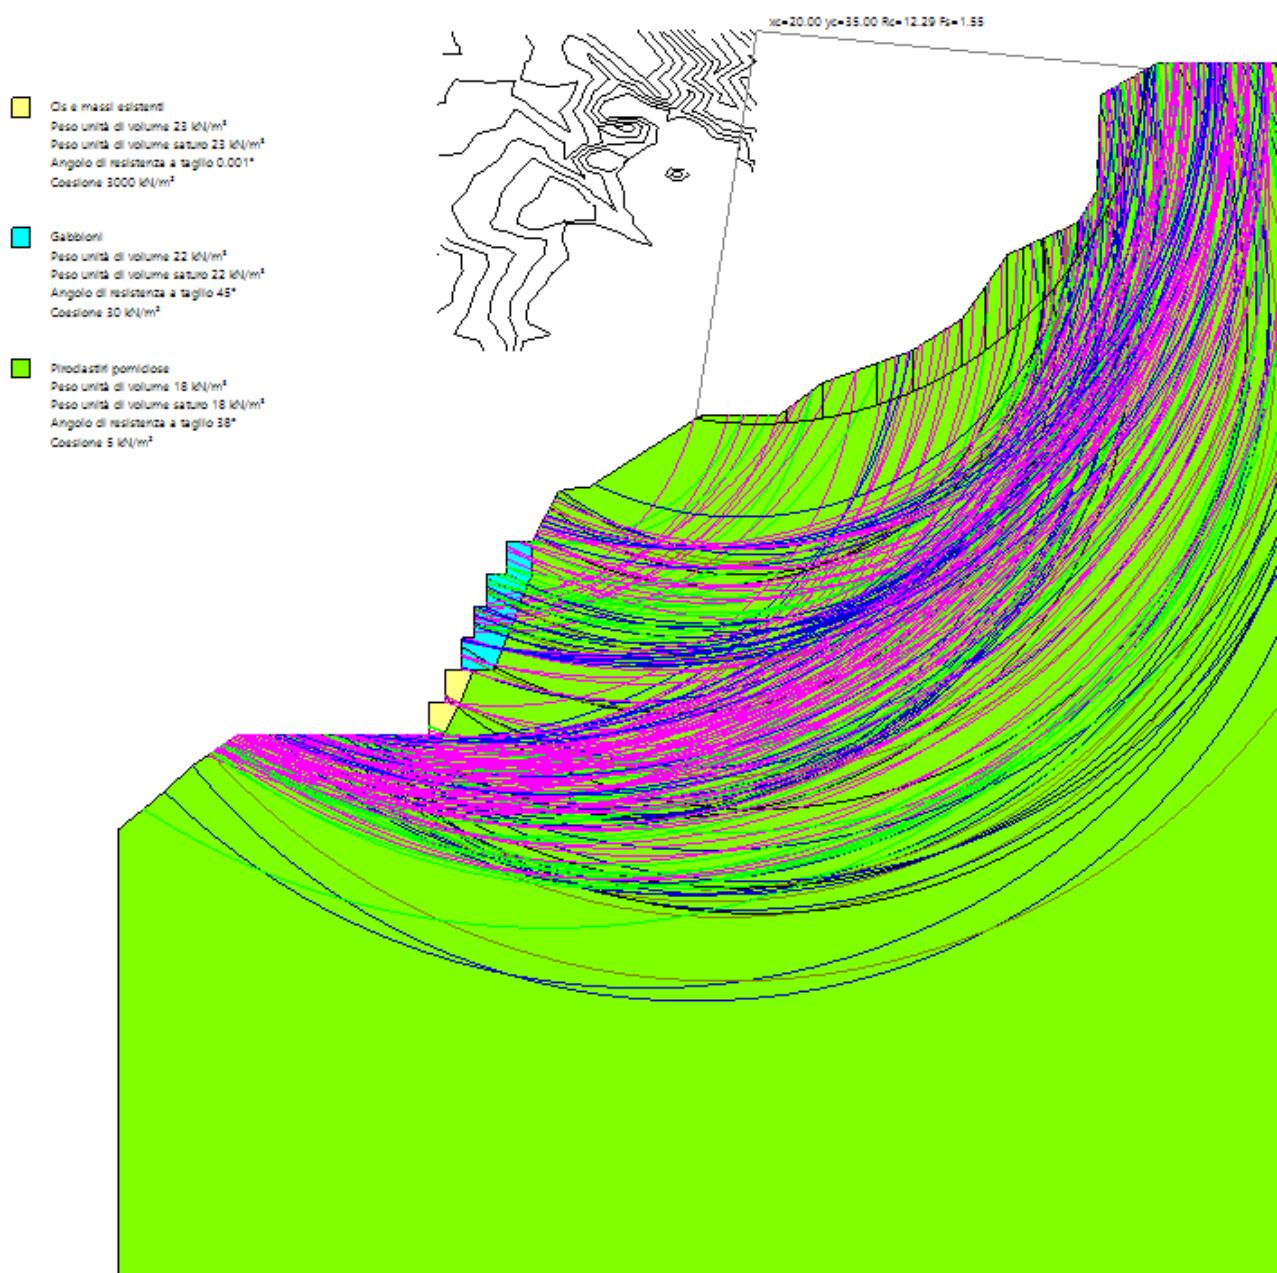
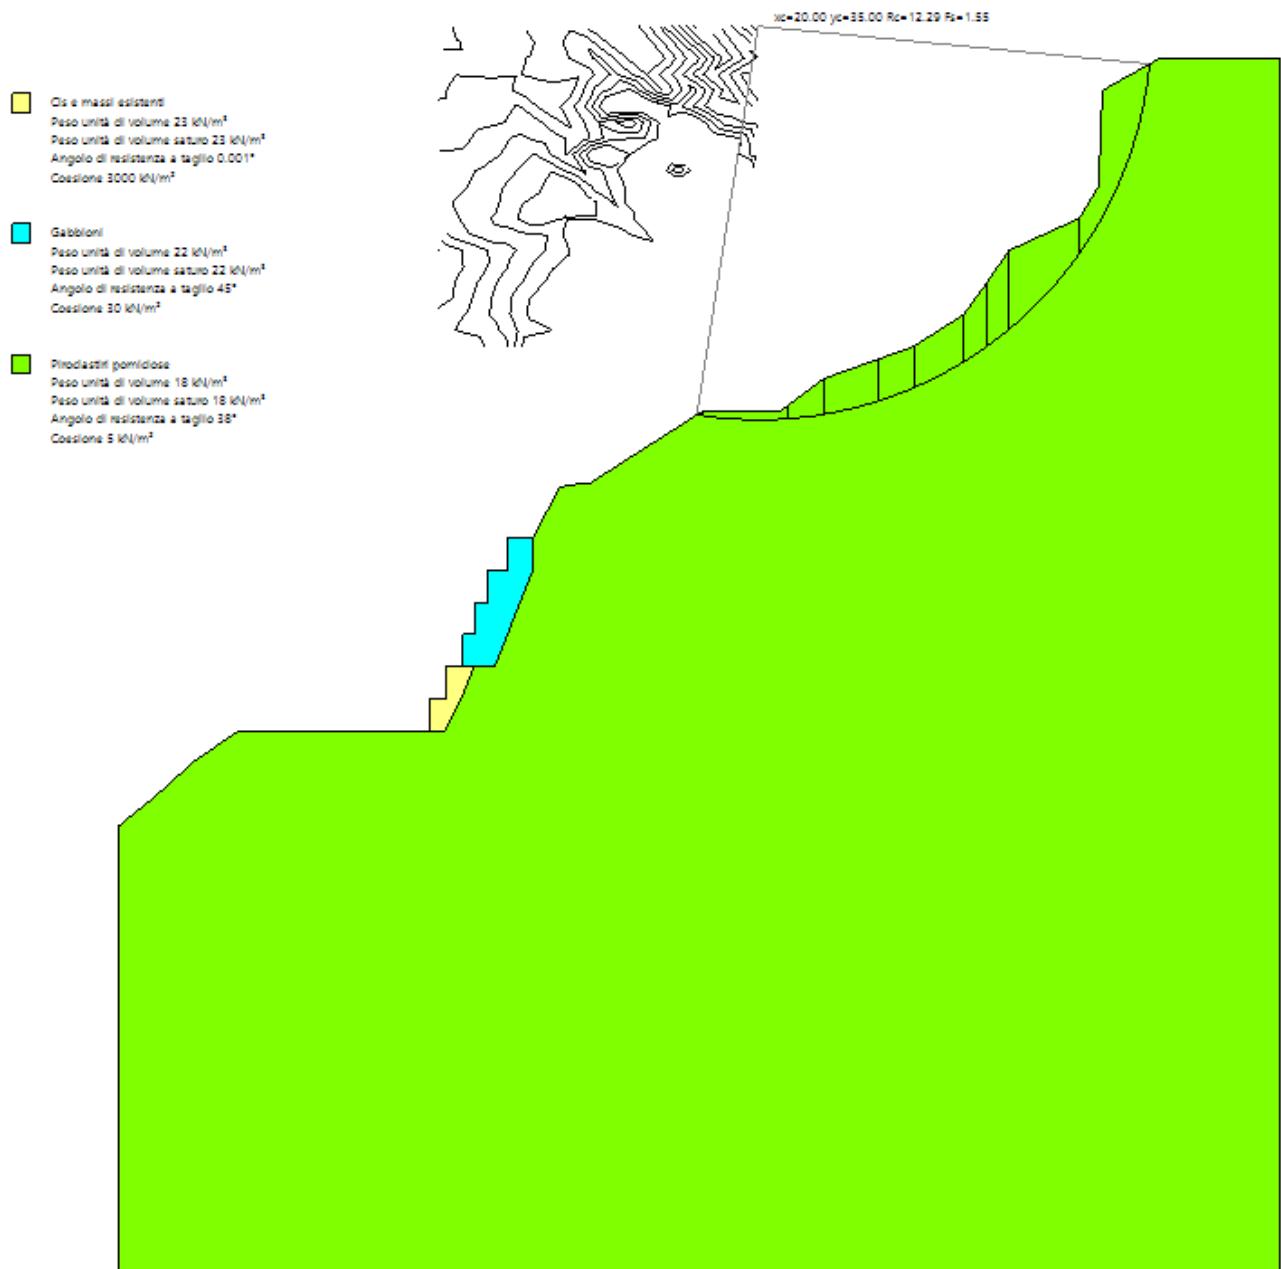
ZONA 1

Sintesi calcolo			
Superfici calcolate	221		
SF Min, SF Max	1.55	4.13	
Ricalcola			
Xc	Yc	Rc	Fs
20	35	12.2879	1.54545
