## MESSA IN SICUREZZA E RIFUNZIONALIZZAZIONE DELLA STRADA DI COLLEGAMENTO CENTRO ABITATO - FRAZIONE PECORINI A MARE - FILICUDI (ME)

## PROGETTO ESECUTIVO

## Fattibilità ambientale Studio paesaggistico

### RELAZIONE PAESAGGISTICA

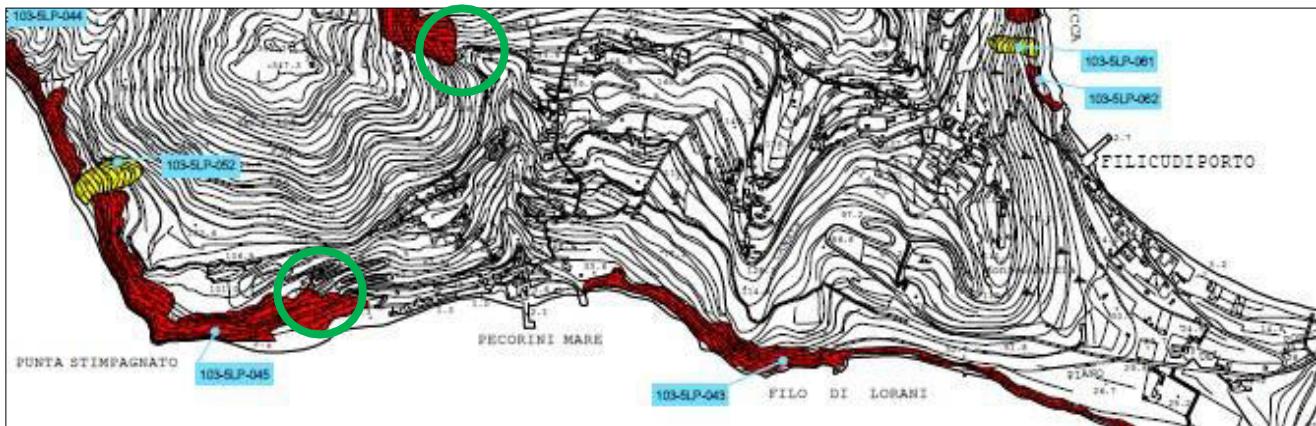
Figura 8 – Dissesti PAI – Isole Eolie (03), i cerchi verdi individuano aree con criticità

Nell'ambito dell'elaborazione della presente proposta progettuale si è quindi tenuto conto delle caratteristiche dei siti interessati nonché dei fondamentali obiettivi di protezione ambientale da perseguire. Per quanto riguarda i dissesti censiti dal PAI, essi lambiscono la strada in oggetto, non la interessano direttamente così come si vede dallo stralcio della Carta dei dissesti (Isole Eolie n. 03) riportata in figura 8.

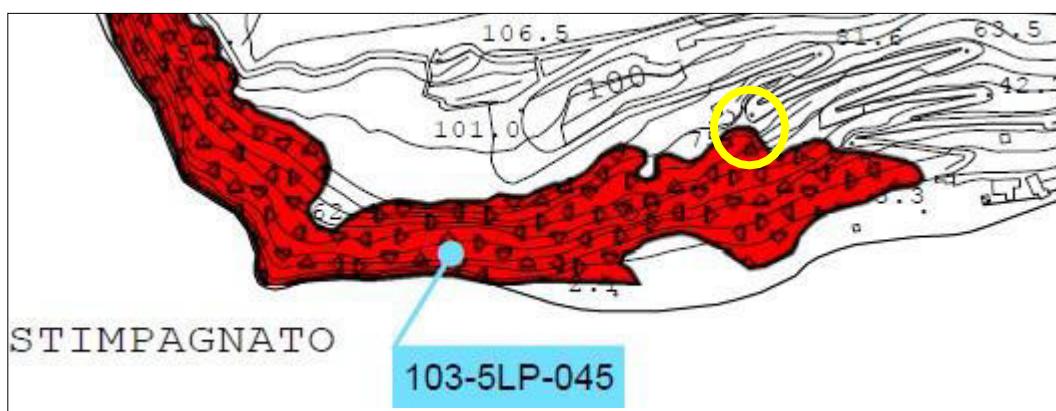
Figura 9 – Stralcio “carta dei dissesti” PAI nell’area di Punta Stimpagnato

Nel dettaglio, in zona “Punta Stimpagnato” è presente il codice dissesto PAI 103-5LP-045 con aree a rischio idrogeologico R4, con tipologia di dissesto “crollo e/o ribaltamento” lungo la falesia a valle della strada, causa anche l'elevata pendenza del versante. In dettaglio il dissesto è quasi adiacente al secondo tornante individuato nella figura 9.

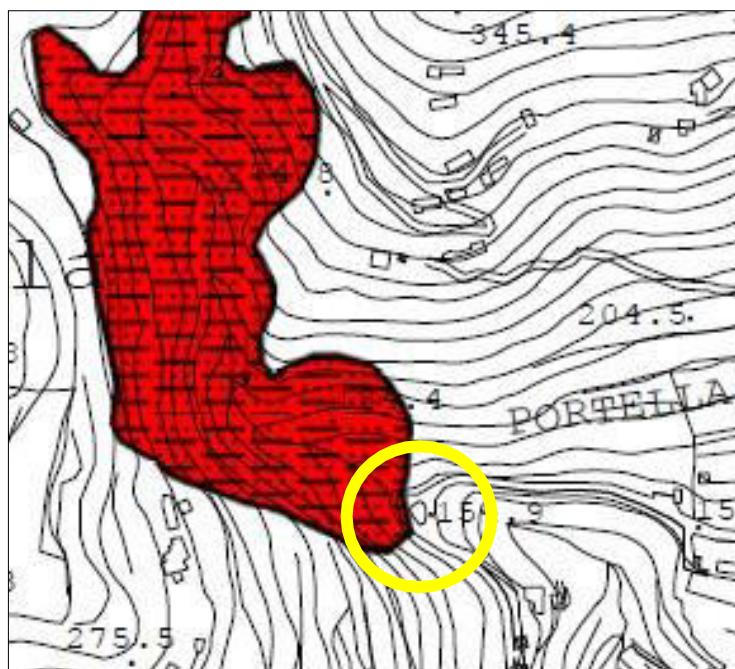
Figura10 – Dissesto PAI103-5LP-051

Andando un po' più a monte, lungo la strada in contrada Portella, si rileva un altro dissesto, codice dissesto PAI103-5LP-051, Figura 10, dovuto ad erosione accelerata la cui delimitazione in cartografia si chiude proprio in prossimità della strada in oggetto. Il dissesto è causato dall'erosione accelerata operata lungo il versante a monte dalle acque di ruscellamento sulle friabili vulcanoclastiti che costituiscono Monte Montagnola ; in occasione di importanti eventi meteorici cospicue masse detritiche vengono trasportate per fenomeni gravitativi superficiali e si incanalano nell'impluvio che costeggia Monte Montagnola. L'impluvio intercetta la strada e sbocca a valle nel porto di Pecorini a mare, dove si deposita il materiale.

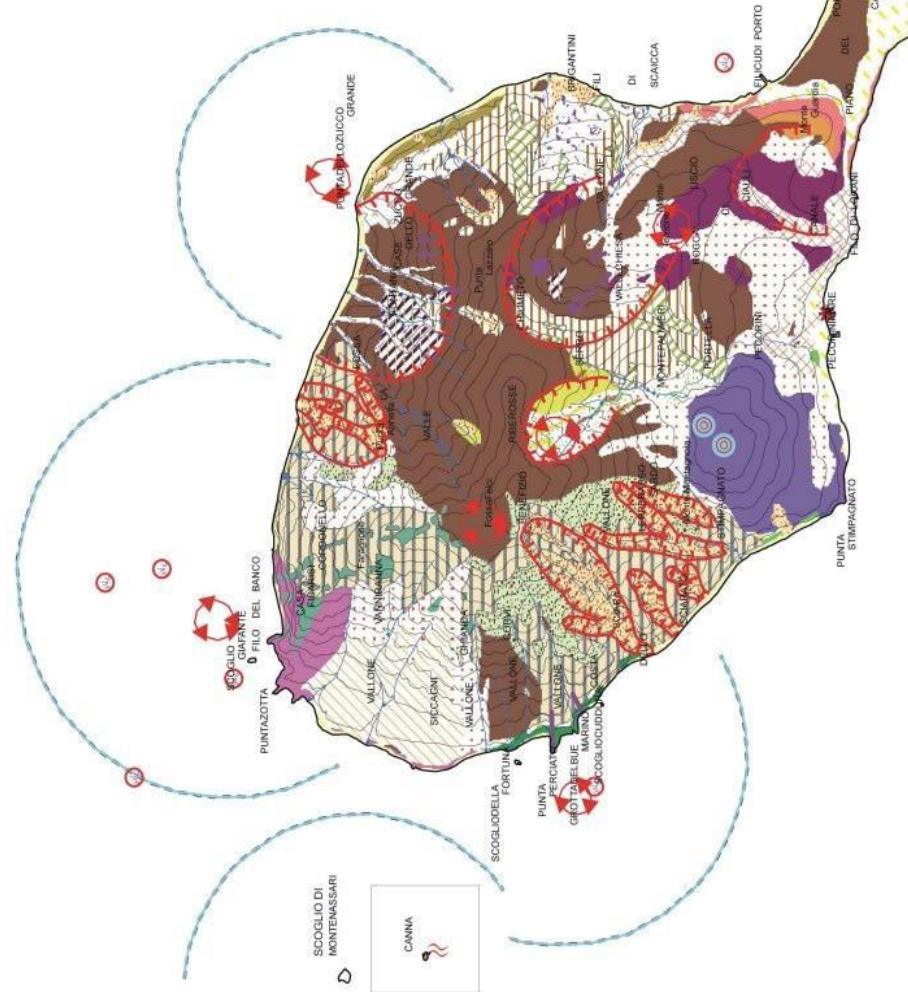
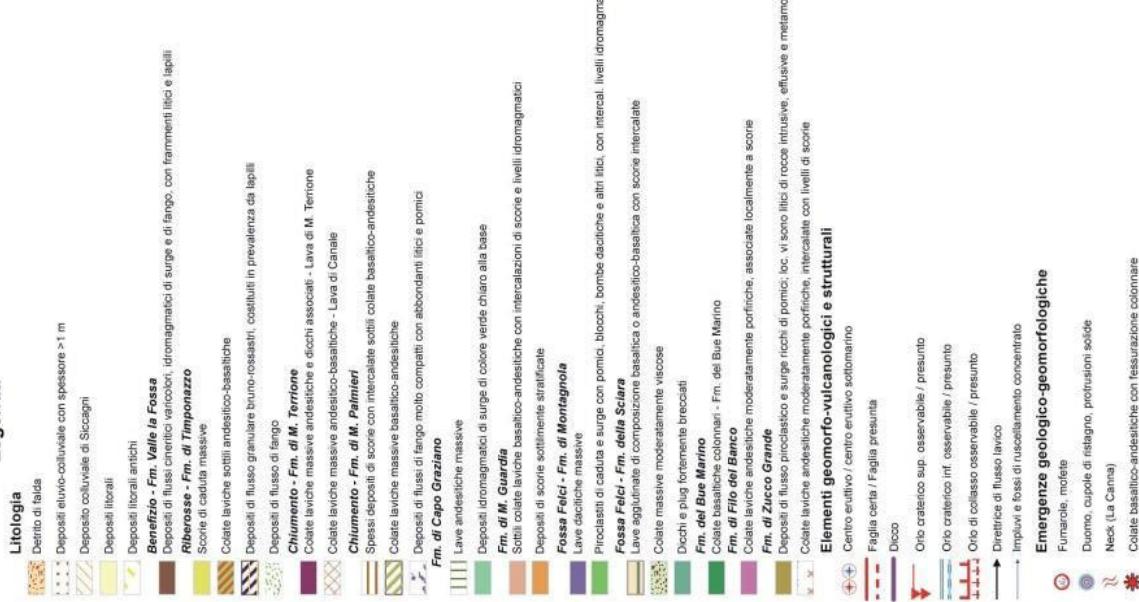
Figura11 – Cartografia geologica e morfologica (Villari&Nappi,1975; Manetti et al.,1995

## Isola di Filicudi Carta geologica con elementi morfovulcanologici

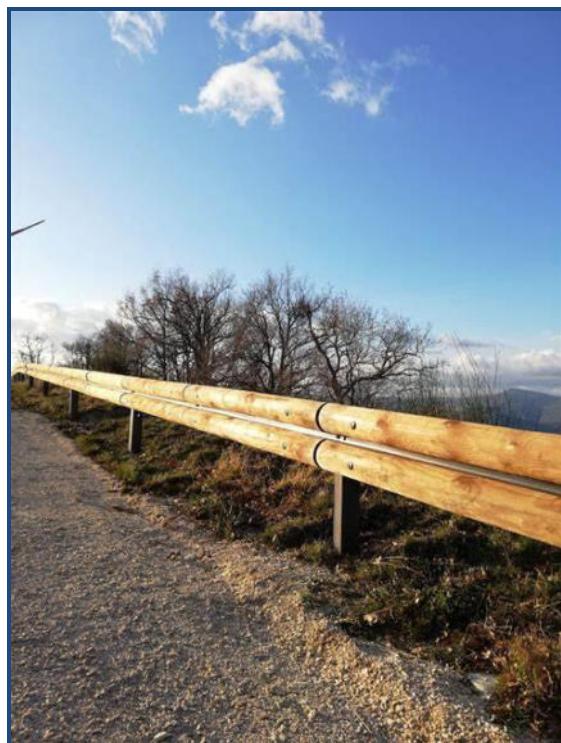
il ripristino locale e l'eventuale sostituzione di brevi tratti dei dispositivi di sicurezza esistenti verranno eseguiti mantenendo le stesse tipologie costruttive e caratteristiche dei materiali esistenti. Per quanto riguarda l'installazione di nuovi dispositivi di sicurezza, ricadenti in tratte lunghe qualche decina di metri, si prevede di impiegare barriere con struttura di acciaio "Corten", con possibile rivestimento in legno, poste su paletti ad adeguato interasse, come nell'immagine di seguito, riportata ad esempio di interventi già realizzati.

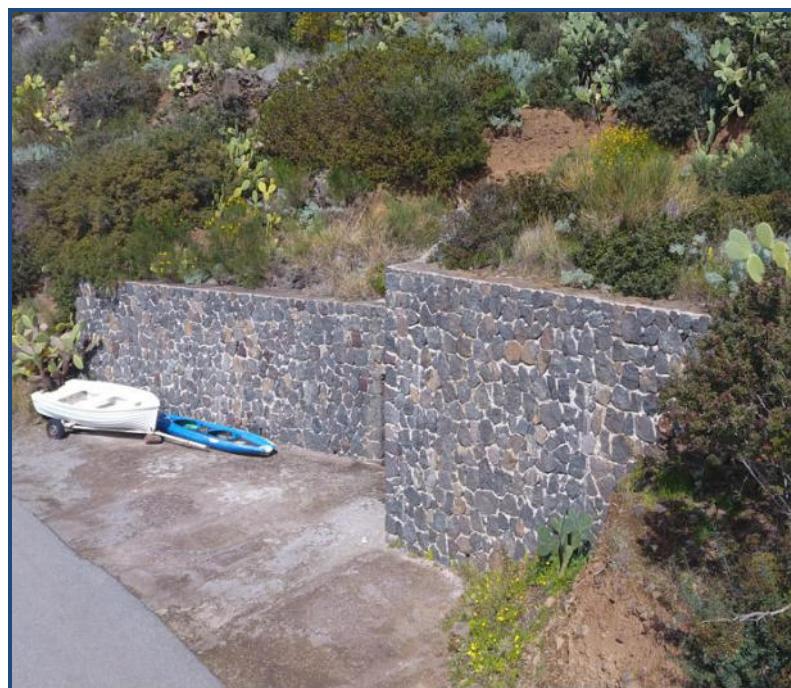
- condotti interrati che non pregiudicano il paesaggio esterno, che invece favoriranno il naturale deflusso delle acque, rappresentano invece il mantenimento e l'evoluzione ecologica del contesto d'intervento. Al fine di caratterizzare positivamente l'aspetto di tali interventi, si potrebbe prevede il rivestimento dei paramenti che risulteranno scoperti, come per il serbatoio comunale alla progressiva 2450 m e a quota 153 m s.l.m., come da immagine di seguito riportata. Si tratta di un rivestimento di elementi di pietra vulcanica dai bordi irregolari ma ben compenetrati fra loro, che è risultato durevole e di idonea protezione del calcestruzzo, nonché di idoneo inserimento ambientale.

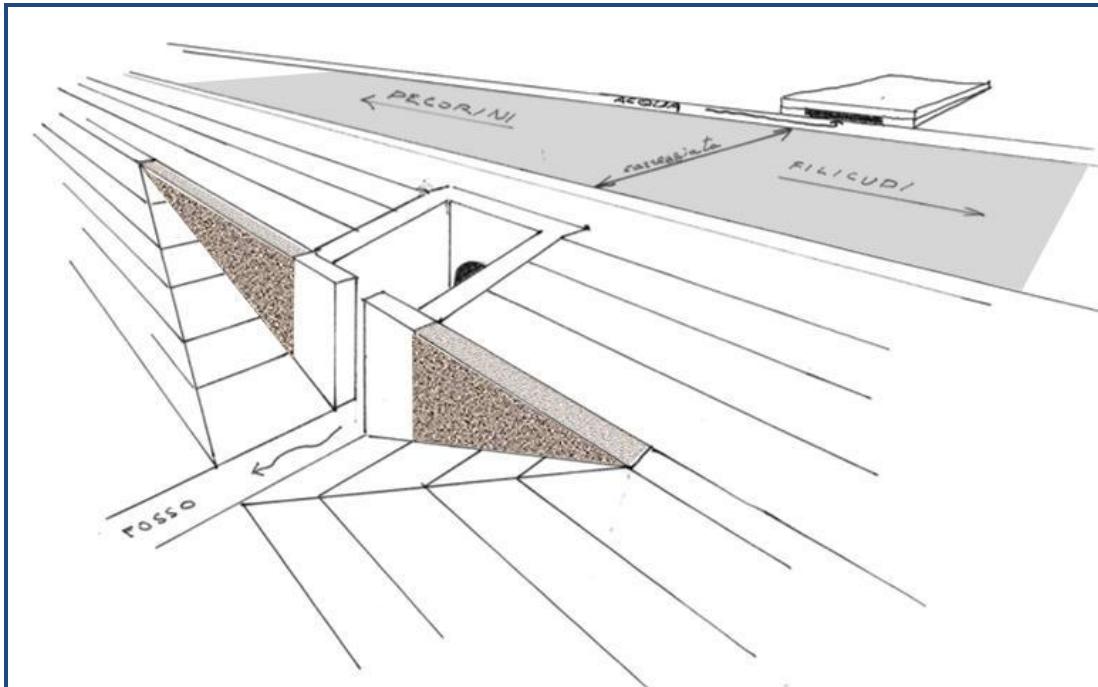
Di seguito si riporta un'immagine prospettica del possibile intervento.

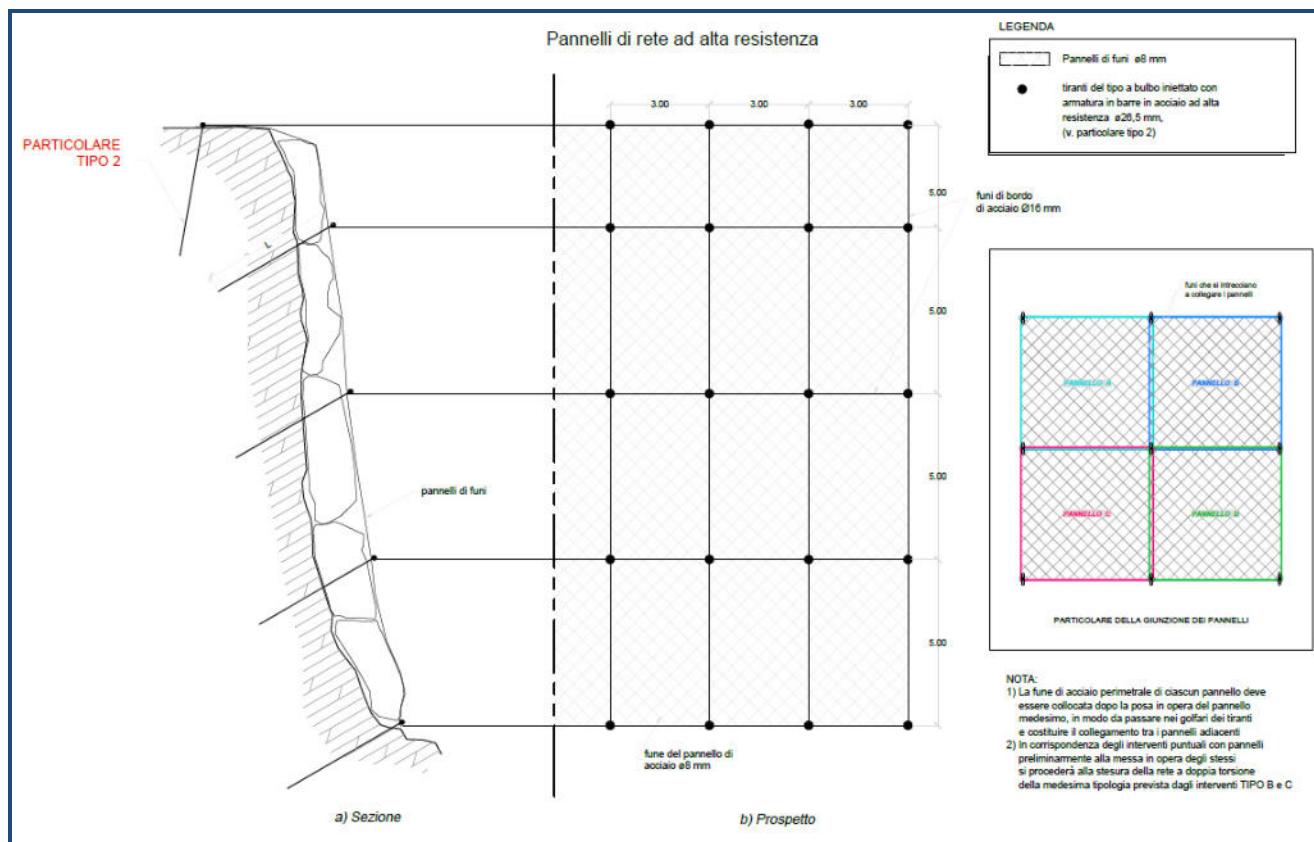
Rafforzamento corticale mediante rete metallica  
armata con funi orizzontali, diagonali, verticali

Nelle aree in cui l'intervento di rafforzamento corticale con rete rinforzata da ancoraggi e funi risulti in buone condizioni ma necessita di intervento di pulizia, si prevede l'apertura delle reti, previo detensionamento dei cavi, lo svuotamento e il ripristino della tesatura dei cavi ; in alcune porzioni dei versanti è necessario estendere l'intervento di rivestimento con rete esagonale preesistente. Di seguito si riportano particolari degli schemi grafici degli interventi sopra descritti.

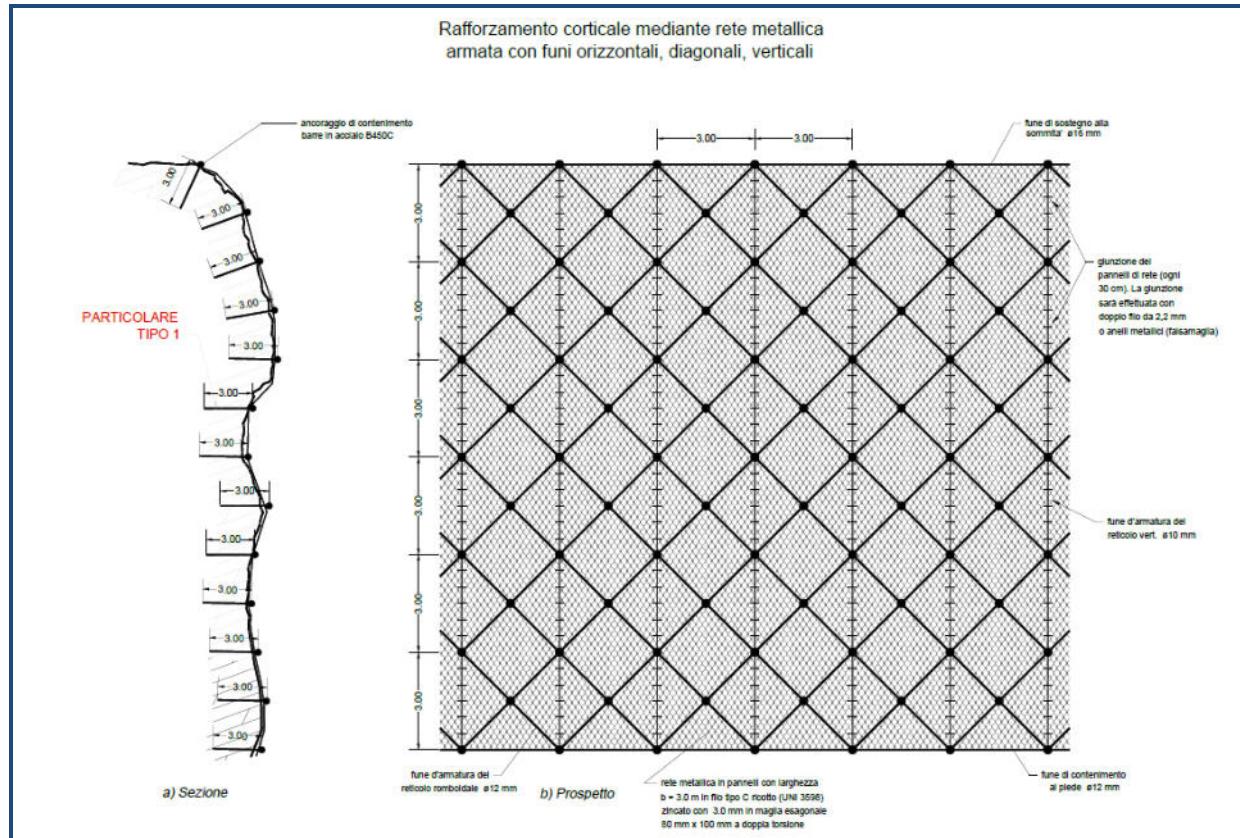
Rafforzamento della rete metallica già installata  
con funi orizzontali, diagonali, verticali ancorate
